VRSTA ZAPISA:	IZVJEŠĆE	
NAZIV ZAPISA:	Stručno izvješće o vizualnom pregledu nekretnine	
BR. DOKUMENTA:		
DATUM PREGLEDA:		
LOKACIJA:		
PREGLED IZVRŠIO:	Ivan Jurković dipl. ing. građ. broj ovlaštenja G4035 EVORA d.o.o. ulica Ciglarska 4 iz Hrvatskog Leskovca, OIB 86169505618	
KONTAKT PODACI:	mob. 098-209-044 e-mail: info@evora.hr	
SVRHA PREGLEDA:		
METODOLOGIJA:		
VRSTA NEKRETNINE:	<input checked="" type="checkbox"/> Stan <input type="checkbox"/> Kuća <input type="checkbox"/> Poslovni prostor <input type="checkbox"/> Drugo: _____	
PRISUTNI :	IME I PREZIME / FUNKCIJA:	
	IME I PREZIME / FUNKCIJA:	
	IME I PREZIME / FUNKCIJA:	
	IME I PREZIME / FUNKCIJA:	
TEMPERATURA:	VREMENSKI UVJETI:	PRISTUP NEKRETNINI:

FOTODOKUMENTACIJA I TEHNIČKA ZAPAŽANJA

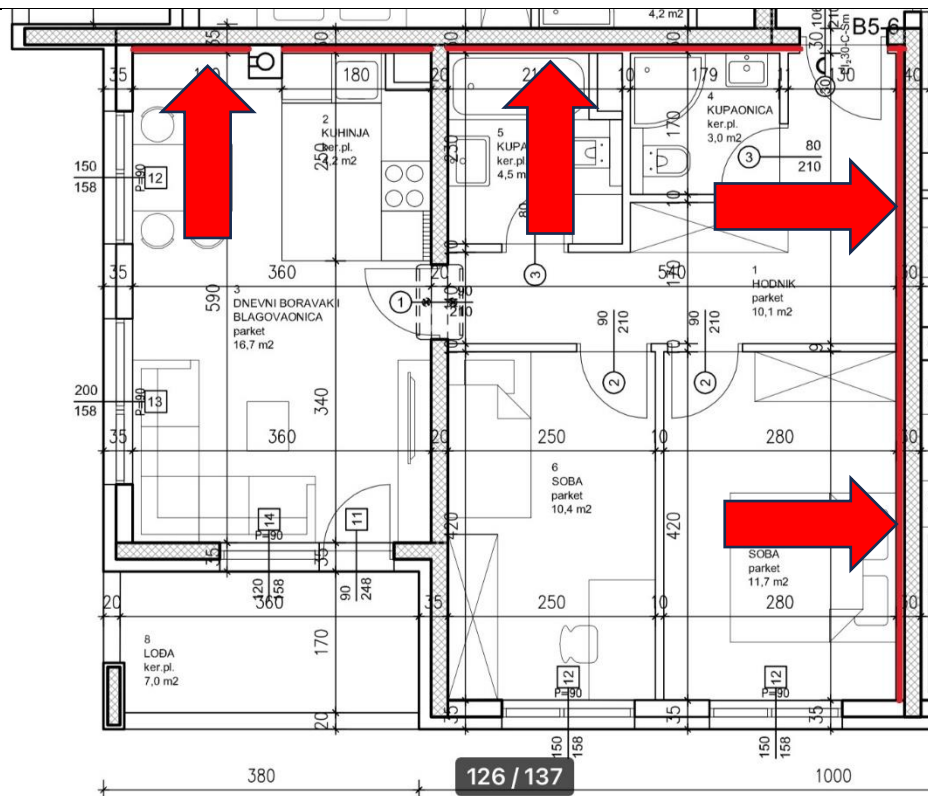
U1.0

Uočeno je odstupanje u izvedbi zidne obloge u odnosu na projektnu dokumentaciju, pri čemu označeni zidovi nisu izvedeni s predviđenom oblogom i zvučnom izolacijom. Navod se temelji na dostupnoj projektnoj dokumentaciji dostavljenoj na uvid u trenutku pregleda.

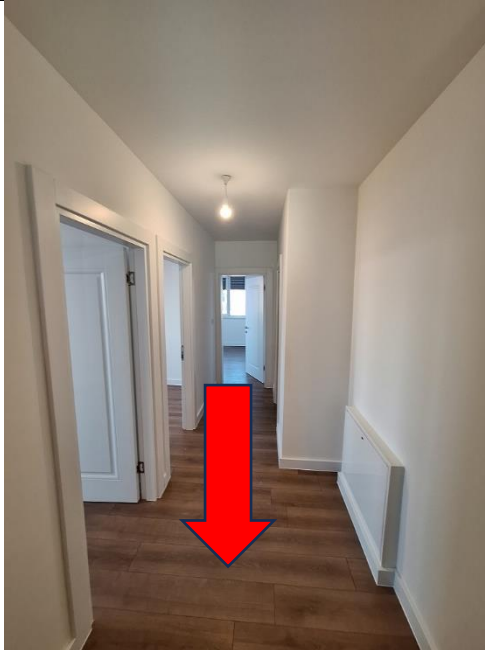
U2.0

NS (Nesukladnost): ➡ Uočeno je odstupanje u vrsti završne podne obloge u odnosu na projektnu dokumentaciju, pri čemu je umjesto parketne obloge izvedena laminatna podna obloga.

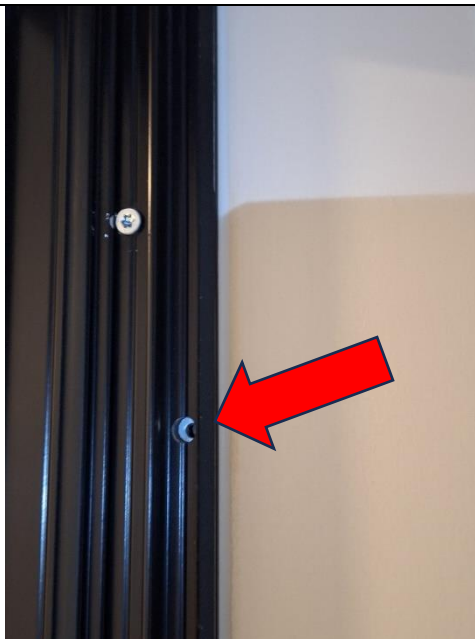
U3.0

NS (Nesukladnost): ➡ Potrebno je postaviti pokrovne čepove.

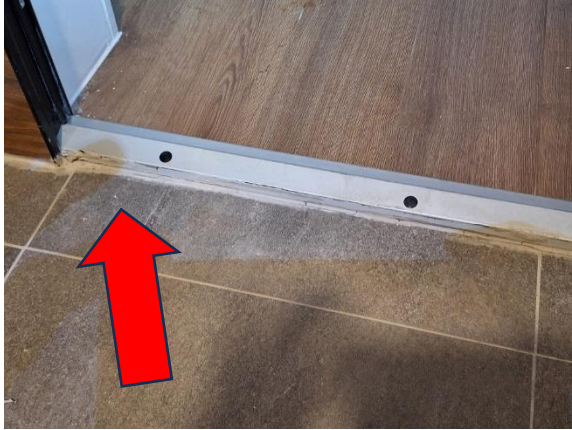
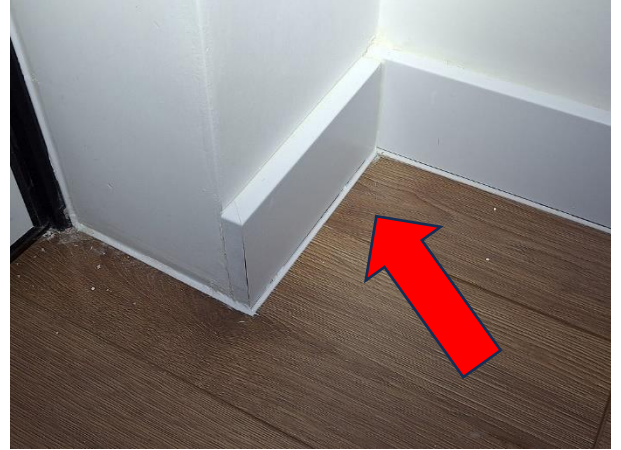
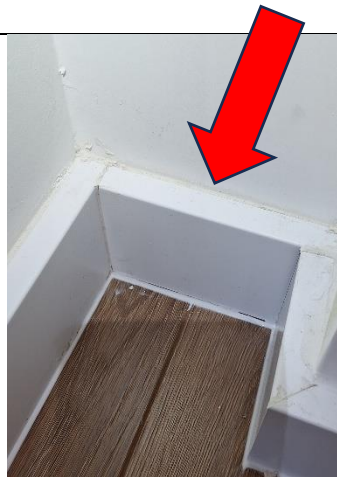
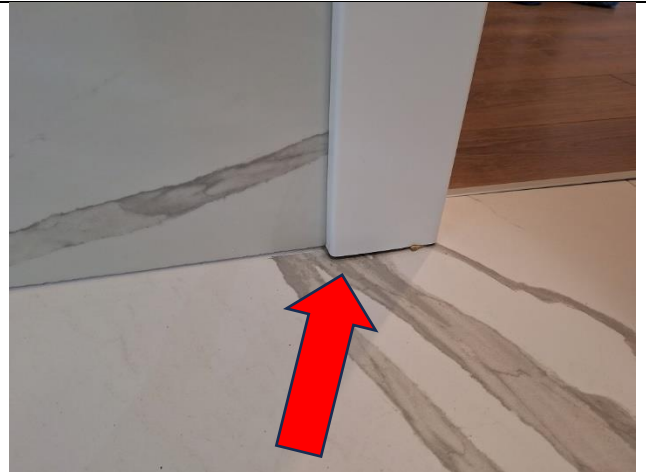
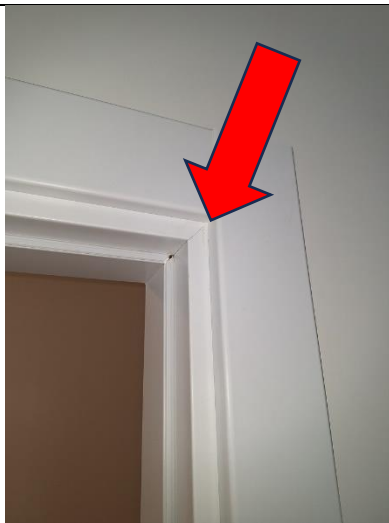
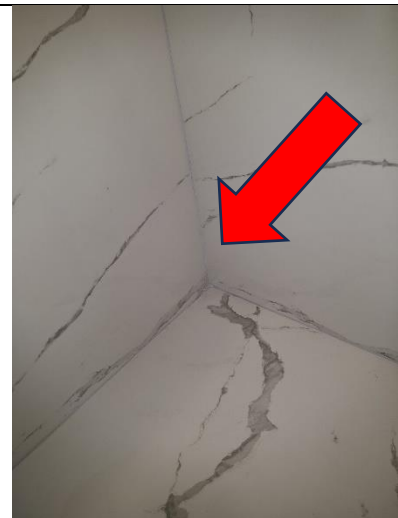
U4.0

Uočene su nepravilnosti u izvedbi fugiranja.

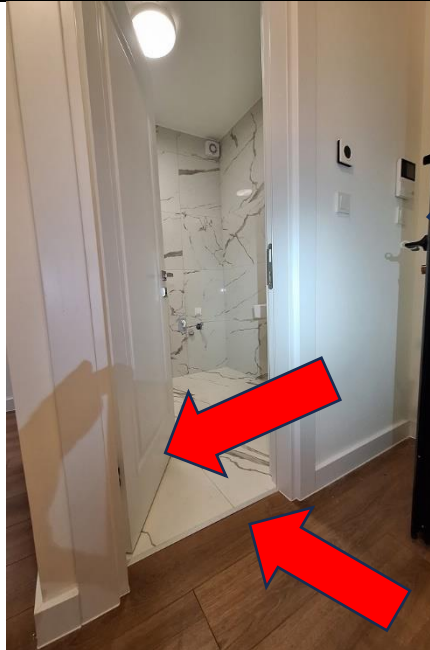
U5.0

NS (Nesukladnost): ➡ Izveden je ventilator za mehaničku ventilaciju kupaonice, nije uočen vidljiv element koji omogućuje trajni dovod zraka u prostor (rešetka u vratima) .

NS (Nesukladnost): ➡ Uočeno je da je završna podna obloga u kupaonici izvedena na višoj razini u odnosu na razinu podne obloge hodnika.

NS (Nesukladnost): ➡ Prilikom pristupanja i opterećenja na prijelazu između prostorija osjetno je uvijanje laminatne podne obloge.

NS (Nesukladnost): ➡ Uočeno je da je prekidač za upravljanje rasvjetnim tijelom postavljen iza ulaznih vrata. U postojećem stanju prekidač nije neposredno dostupan pri ulasku u prostor.

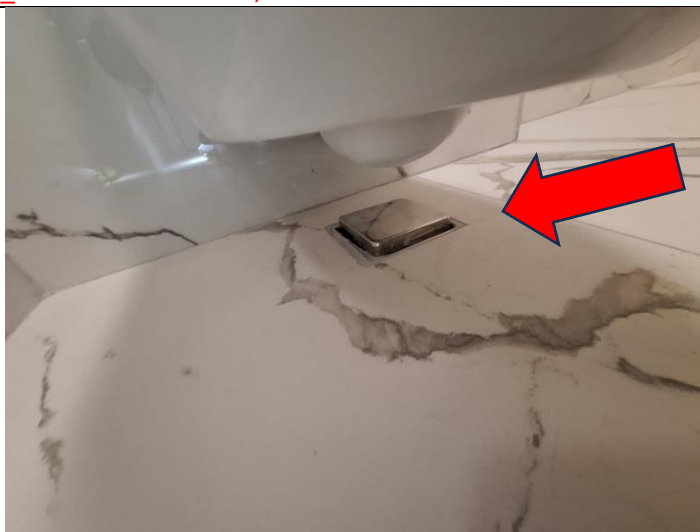
U6.0

NS (Nesukladnost): ➡ Uočeno je da je kupaonski sifon zapunjen kitom. Poklopac slivnika nalazi se iznad završne razine podne obloge.

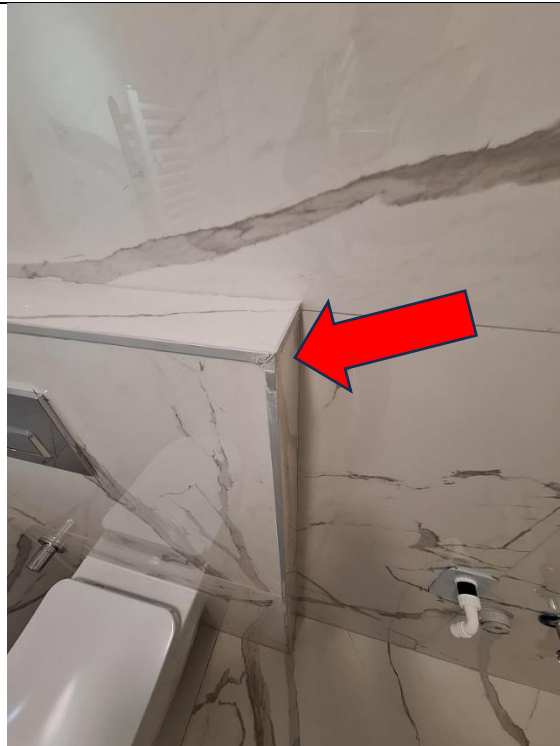
U7.0

NS (Nesukladnost): ➡ Na spoju dviju završnih lajsni u kutu nije ugrađen odgovarajući kutni element. U postojećem stanju rub u zoni spoja je oštar, predstavlja mogućnost ozljede pri dodiru.

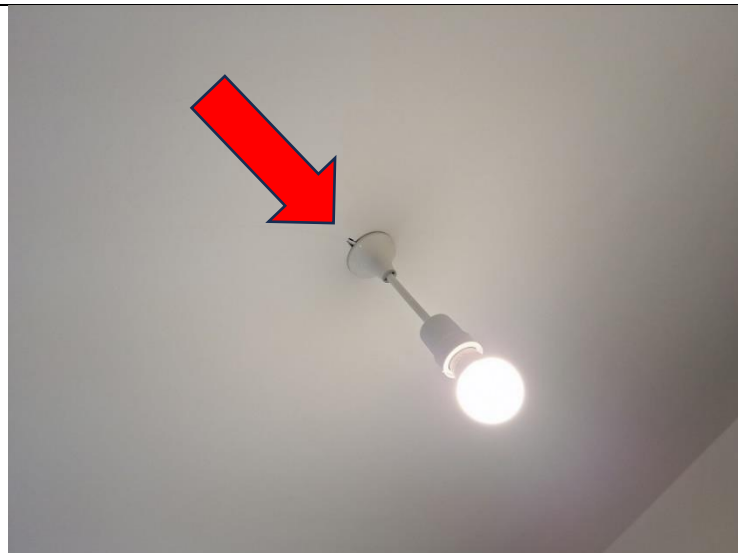
U8.0

NS (Nesukladnost): ➡ Uočena je rupa u stropnoj oblozi u neposrednoj blizini / kod ugradnje rasvjetnog tijela.

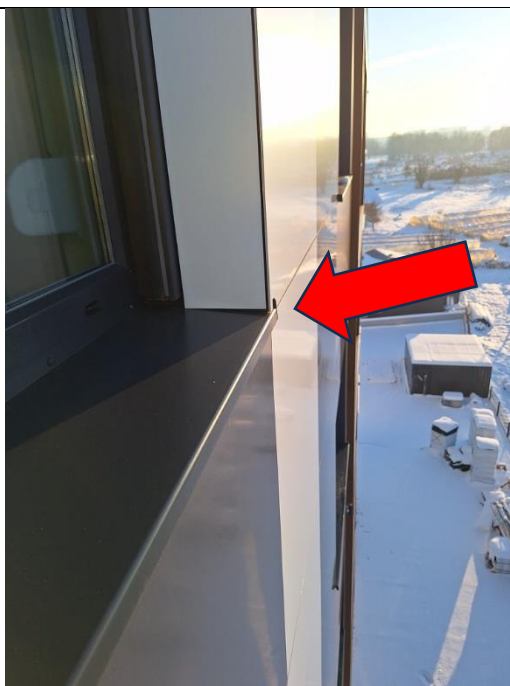
U9.0

NS (Nesukladnost): ➔ Uočeno je da je vanjska prozorska klupčica izvedena znatno kraće u odnosu na završnu ravninu fasade.
U postojećem stanju odvodnja oborinske vode s klupčice nije jasno osigurana izvan zone fasade.

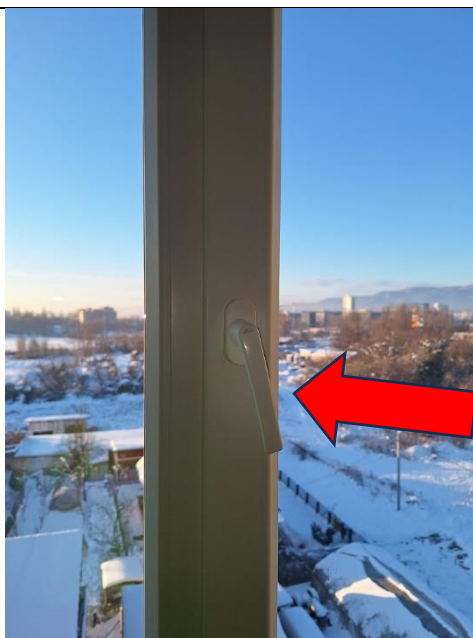
U10.0

NS (Nesukladnost): ➔ Nakon zatvaranja prozora, prozorska ručica ostaje u kosom položaju te ne zauzima uobičajeni završni položaj.
U postojećem stanju potrebna je dodatna regulacija (podešavanje) mehanizma.

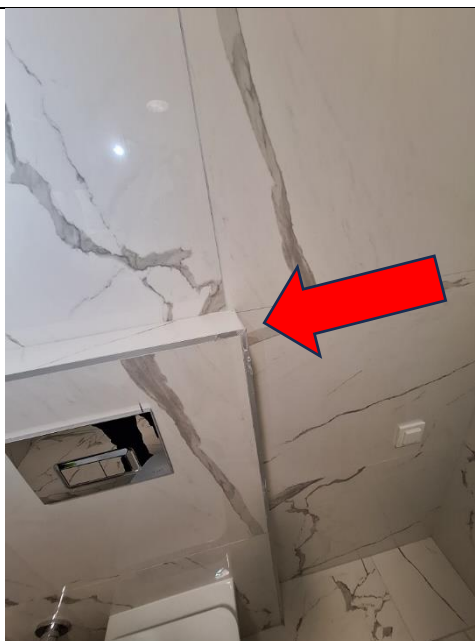
U11.0

Na spoju dviju završnih lajsni u kutu nije ugrađen odgovarajući kutni element. U postojećem stanju rub u zoni spoja je oštar, predstavlja mogućnost ozljede pri dodiru.

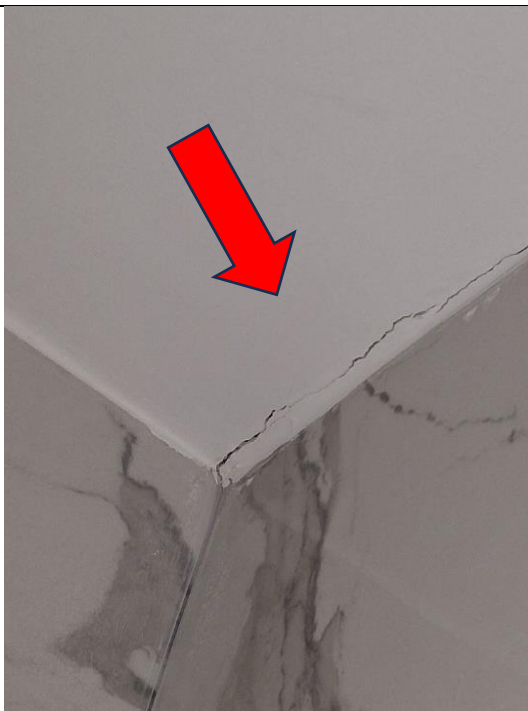
U12.0

Uočena je pukotina na stropu

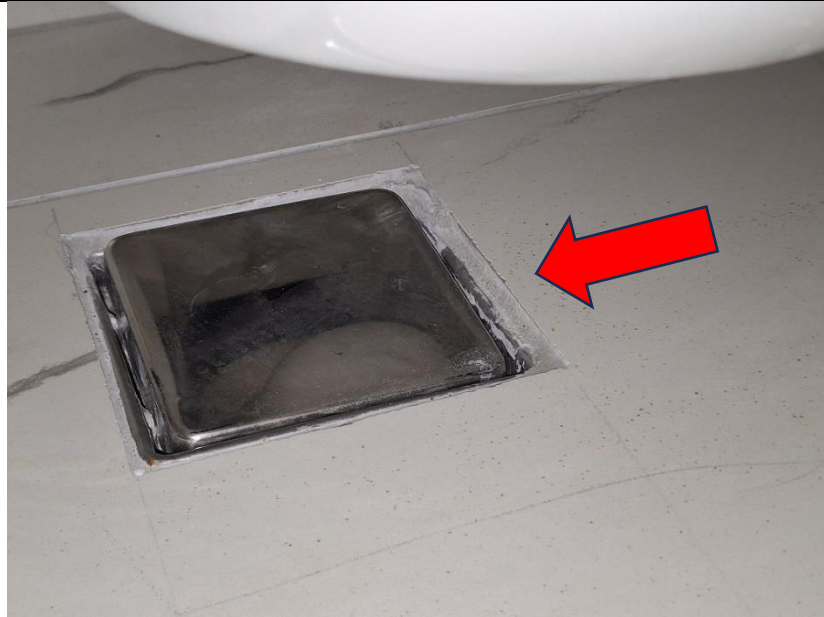
U13.0

Uočeno je da je kupaonski sifon zapunjen kitom. Poklopac slivnika nalazi se iznad završne razine podne obloge.

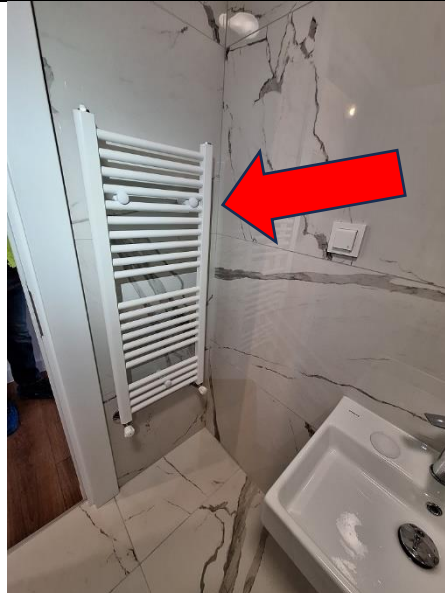
U14.0

U trenutku pregleda nije zabilježeno zagrijavanje radijatora - kupaonski radijator (lojtrica) nije u funkciji.

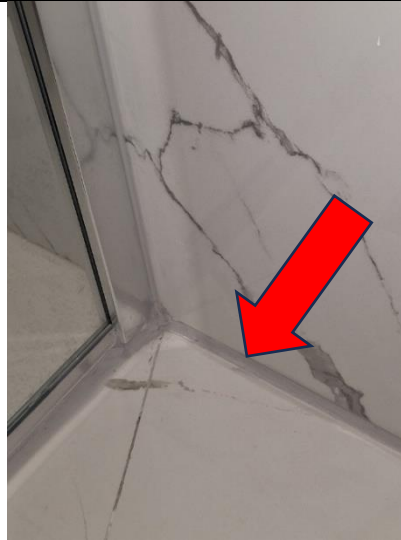
U15.0

NS (Nesukladnost): ➡ U prostoru walk-in tuša uočen je izraženiji sloj silikonskog brtvila na spoju zida i poda. U postojećem stanju deblji sloj silikona predstavlja potencijalni dugoročni rizik, budući da može s vremenom izgubiti prionjivost, čime se otvara mogućnost prodora vode ispod završne obloge.

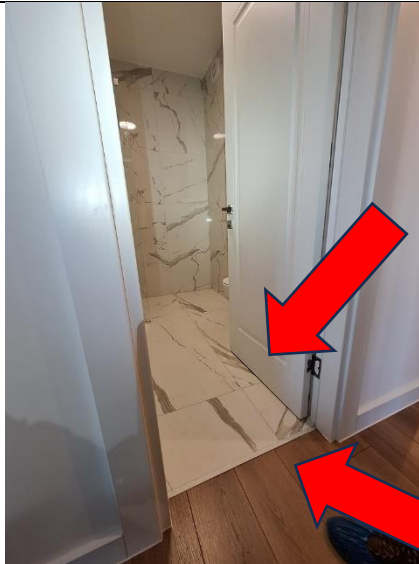
U16.0

NS (Nesukladnost): ➡ Izveden je ventilator za mehaničku ventilaciju kupaonice (u ovoj kupaonici nije izvedeno odvojeno paljenje svjetla i ventilatora), također nije uočen vidljiv element koji omogućuje trajni dovod zraka u prostor (rešetka u vratima) .

NS (Nesukladnost): ➡ Uočeno je da je završna podna obloga u kupaonici izvedena na višoj razini u odnosu na razinu podne obloge hodnika.

NS (Nesukladnost): ➡ Prilikom pristupanja i opterećenja na prijelazu između prostorija osjetno je uvijanje laminatne podne obloge.

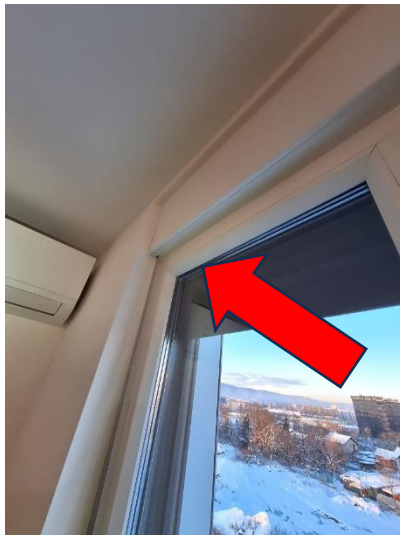
U17.0

Uočeno je da na prozoru nedostaje dio unutarnje brtve. Brtvljenje na tom dijelu nije cjelovito.

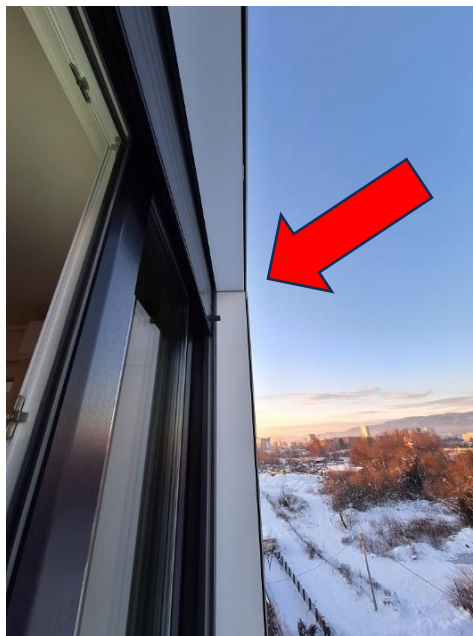
U18.0

Uočeno je da završna obloga ventilirane fasade na pojedinim dijelovima odstupa od ravnine.

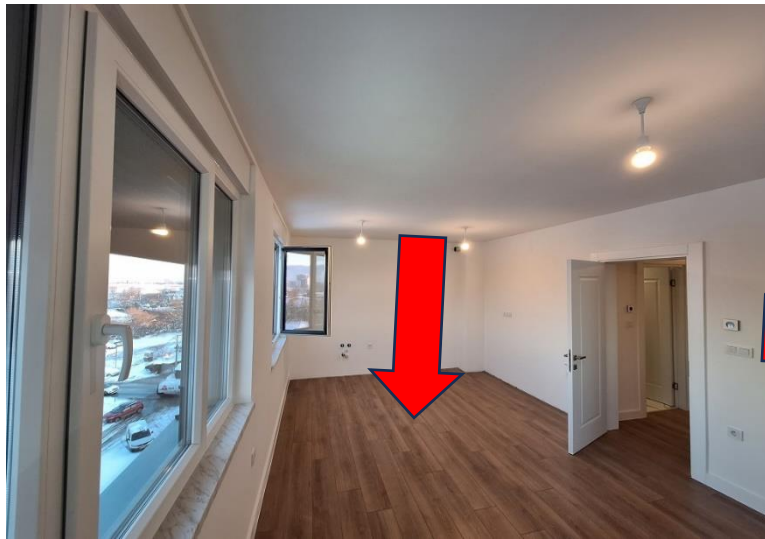
U19.0

NS (Nesukladnost): ➡ U dnevnom boravku, na poziciji predviđenoj za ugradnju kuhinjskih elemenata, prema projektnoj dokumentaciji bila je predviđena izvedba podne obloge od keramičkih pločica.

U postojećem stanju navedeni dio podne obloge nije izveden u skladu s projektnim rješenjem.

NS (Nesukladnost): ➡ Uočeno je da logika paljenja i gašenja rasvjetnih tijela ne prati raspored rasvjetnih tijela u prostoru. Raspored upravljanja rasvjetom u postojećem stanju nije intuitivan u odnosu na položaj i grupiranje rasvjetnih tijela.

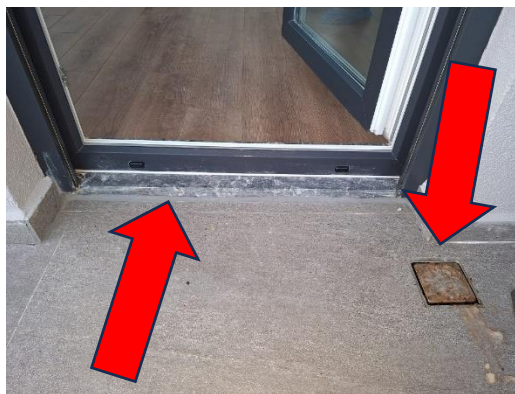
U20.0

NS (Nesukladnost): ➡ Slivnik za odvodnju oborinske vode na lođi smješten je neposredno ispred ulaznih balkonskih vrata. Takav položaj upućuje na mogućnost da slivnik nije postavljen u najnižoj točki površine, s obzirom da uobičajena praksa podrazumijeva izvedbu padova od objekta, odnosno od balkonskih vrata prema van. Dodatno je uočeno da slivnik pokazuje znakove korozije (hrđe). Funkcionalnost slivnika u smislu protoka vode tijekom pregleda nije ispitivana.

NS (Nesukladnost): ➡ Spoj PVC stolarije i keramičke obloge izveden je na način koji ne osigurava uredno i kontinuirano brtvljenje. Uočeno je da završno dihtanje na tom spoju nije izvedeno na odgovarajući način.

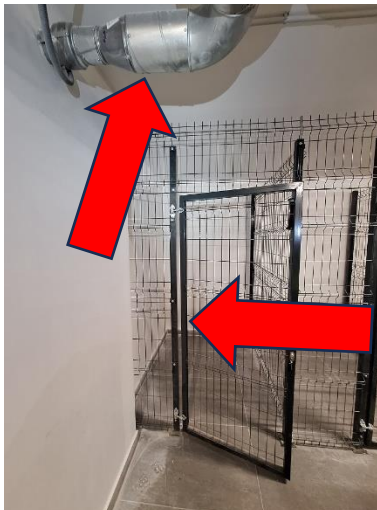
U21.0

NS (Nesukladnost): ➡ Tijekom pregleda uočeno je da ventilacija u spremištu nije bila u funkciji. U trenutku pregleda nije zabilježen rad ventilacijskog sustava.

NS (Nesukladnost): ➡ Uočeno je da pregrada spremišta nije dovoljno učvršćena. Pregrada pokazuje nedostatnu stabilnost u postojećem stanju.

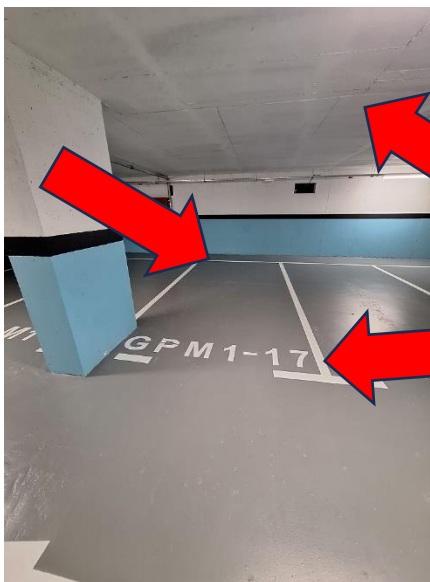
U22.0

NS (Nesukladnost): ➡ Uočen je smanjeni ulazni profil parkirnog mjesta zbog položaja stupa. Širina ulaza na parkirno mjesto iznosi približno 2,27 m, dok je ukupna širina parkirnog mjesta 2,39 m, a dužina 4,86 m. Položaj stupa utječe na raspoloživi prostor za pristup i manevriranje vozilom pri ulasku na parkirno mjesto.

NS (Nesukladnost): ➡ Tijekom pregleda nije uočeno da je garaža opremljena sustavom za gašenje požara putem stabilne instalacije (npr. sprinkler sustav).
