<b>VRSTA ZAPISA:</b>	<b>IZVJEŠĆE</b>	
<b>NAZIV ZAPISA:</b>	<b>Stručno izvješće o vizualnom pregledu nekretnine</b>	
<b>BR. DOKUMENTA:</b>		
<b>DATUM PREGLEDA:</b>		
<b>LOKACIJA:</b>		
<b>PREGLED IZVRŠIO:</b>	Ivan Jurković dipl. ing. građ. broj ovlaštenja G4035 EVORA d.o.o. ulica Ciglarska 4 iz Hrvatskog Leskovca, OIB 86169505618	
<b>KONTAKT PODACI:</b>	mob. 098-209-044 e-mail: info@evora.hr	
<b>SVRHA PREGLEDA:</b>		
<b>METODOLOGIJA:</b>		
<b>VRSTA NEKRETNINE:</b>	<input checked="" type="checkbox"/> Stan <input type="checkbox"/> Kuća <input type="checkbox"/> Poslovni prostor <input type="checkbox"/> Drugo: _____	
<b>PRISUTNI :</b>	<b>IME I PREZIME / FUNKCIJA:</b>	
	<b>IME I PREZIME / FUNKCIJA:</b>	
	<b>IME I PREZIME / FUNKCIJA:</b>	
	<b>IME I PREZIME / FUNKCIJA:</b>	
<b>TEMPERATURA:</b>	<b>VREMENSKI UVJETI:</b>	<b>PRISTUP NEKRETNINI:</b>

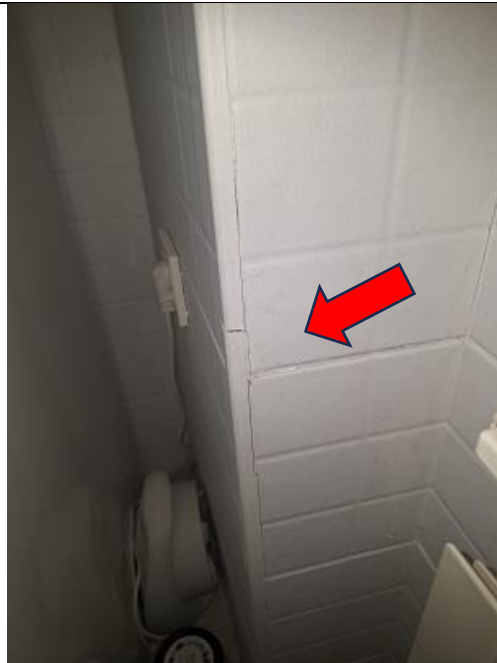
PROSTORIJA: KUHINJA \_ ELEMENT: KUTNA LAJSNA

Uočeno je odvajanje kutne lajsne na keramičkoj oblozi.

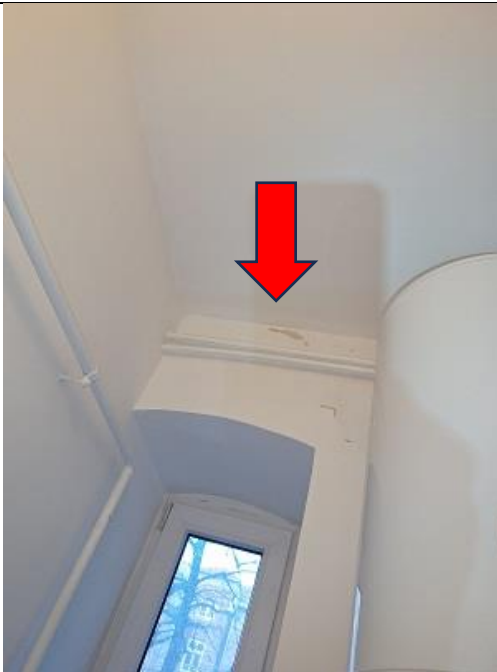
PROSTORIJA: KUPAONA 1. \_ ELEMENT: ZID

Uočene su pukotine na zidnoj površini.

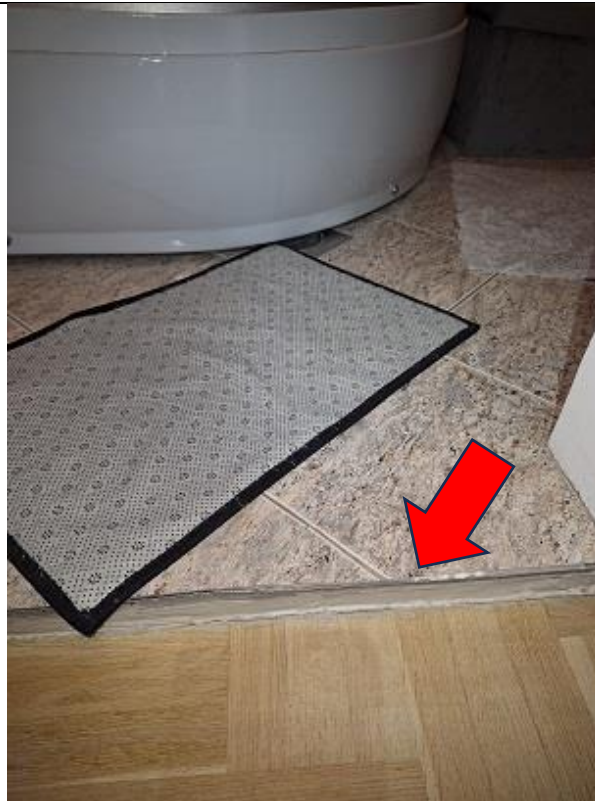
PROSTORIJA: KUPAONA 1.\_ ELEMENT: POD

**NS (Nesukladnost):** → Uočena je visinska razlika između podne obloge sanitarnog čvora i ostatka stana, što može predstavljati povećani rizik od prelijevanja vode i lokalnog plavljenja prostora.

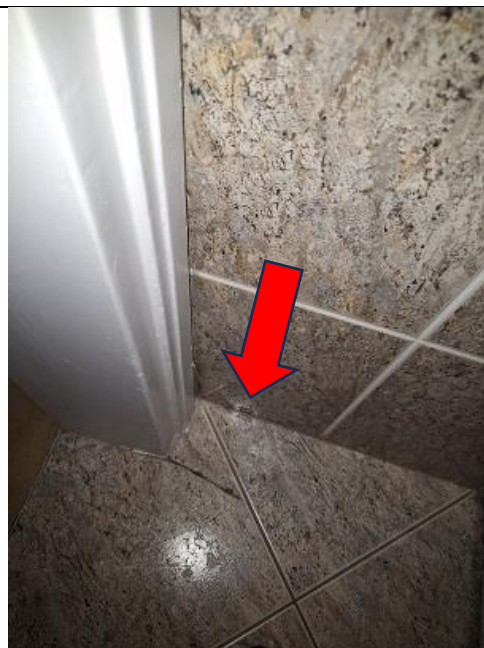
PROSTORIJA: KUPAONA 1. \_ ELEMENT: PODNA KERAMIKA

**NS (Nesukladnost):** → Uočene su pukotine na podnoj keramičkoj oblozi.

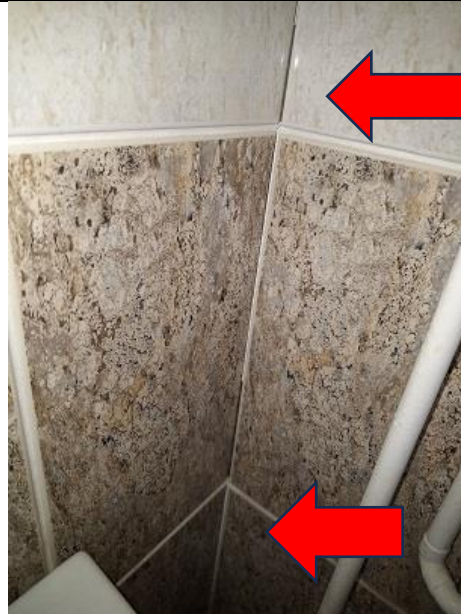
PROSTORIJA: KUPAONA 1. \_ ELEMENT: ZIDNA KERAMIKA

Uočena je degradacija i lokalno propadanje fuga keramičke obloge.

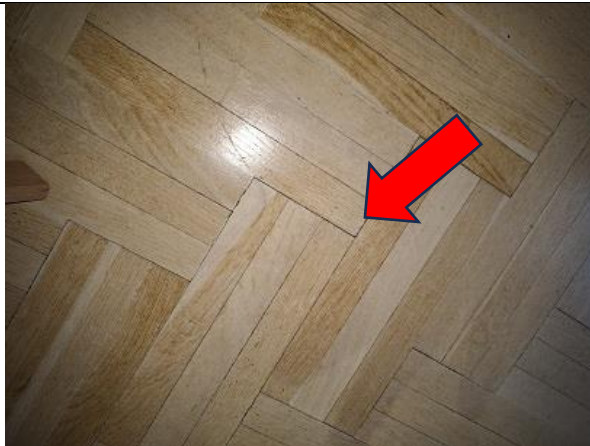
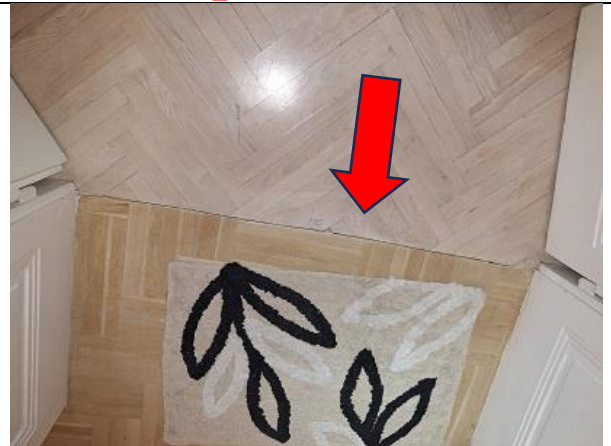
PROSTORIJA: HODNIK I OSTALE PROSTORIJE GDJE JE POSTAVLJEN PARKET \_ ELEMENT: PARKET

Uočeno je rasušivanje parketne obloge s vidljivim razmacima između parketnih elemenata. Spojevi na mjestima sudara različitih parketnih obloga nisu adekvatno izvedeni, uz vidljive visinske i završne nepravilnosti

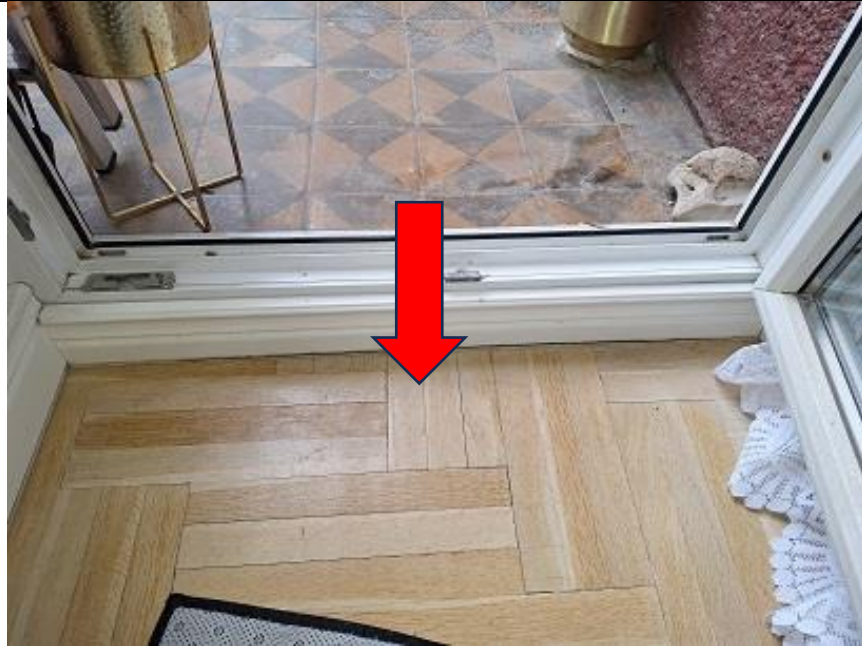
PROSTORIJA: HODNIK ULAZ NA BALKON \_ ELEMENT: PARKET

Uočeno je lokalno rasušivanje parketne obloge.

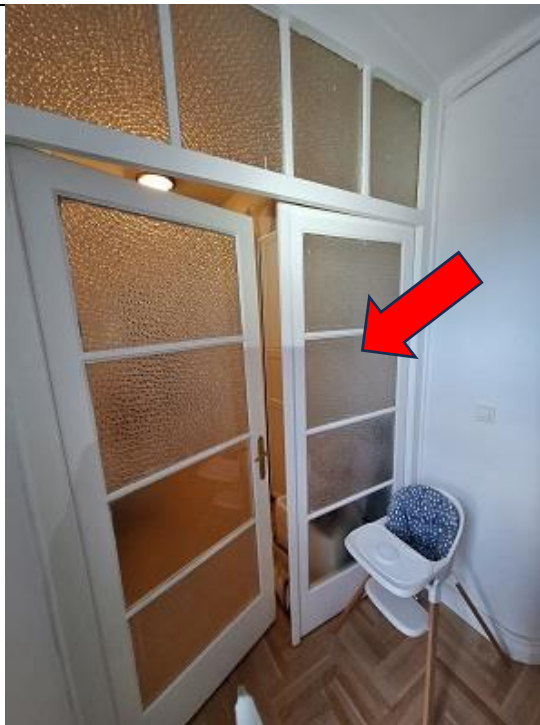
PROSTORIJA: HODNIK \_ ELEMENT: DVOKRILNA VRATA

Vrata nije bilo moguće u potpunosti zatvoriti tijekom pregleda.

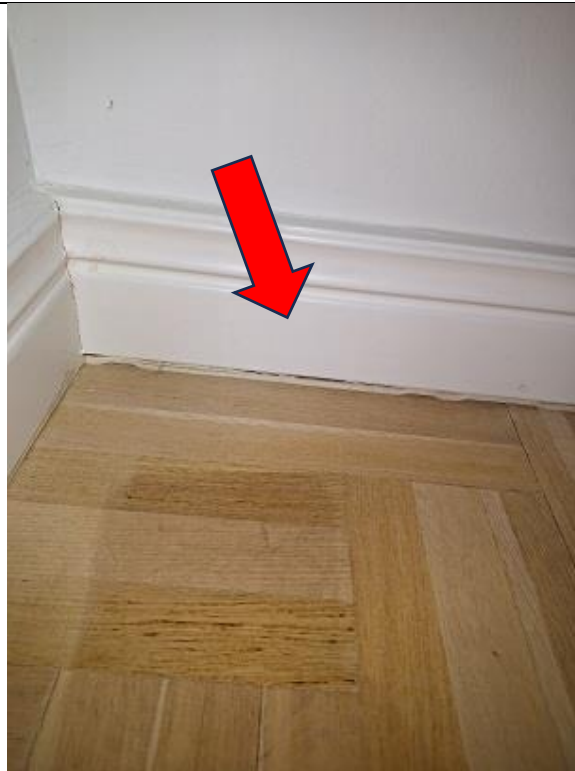
PROSTORIJA: HODNIK, OSTALE SOBE \_ ELEMENT: DRVENE LAJSNE

Uočena je degradacija i propadanje zakitanih dijelova završne obrade

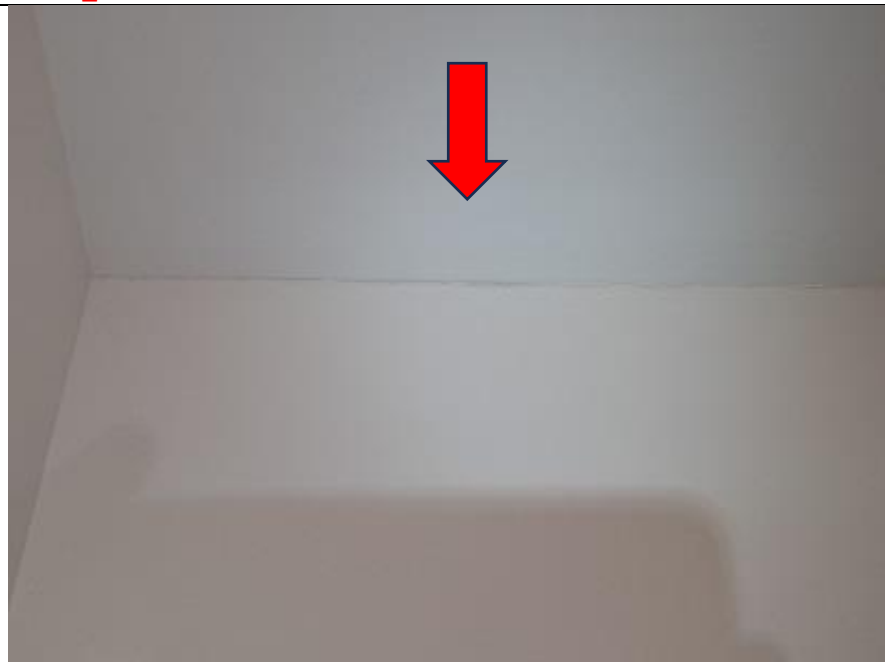
PROSTORIJA: OSTALE SOBE \_ ELEMENT: SPOJ ZIDA I STROPA

Uočene su pukotine na spoju zida i stropa na više mjesta.

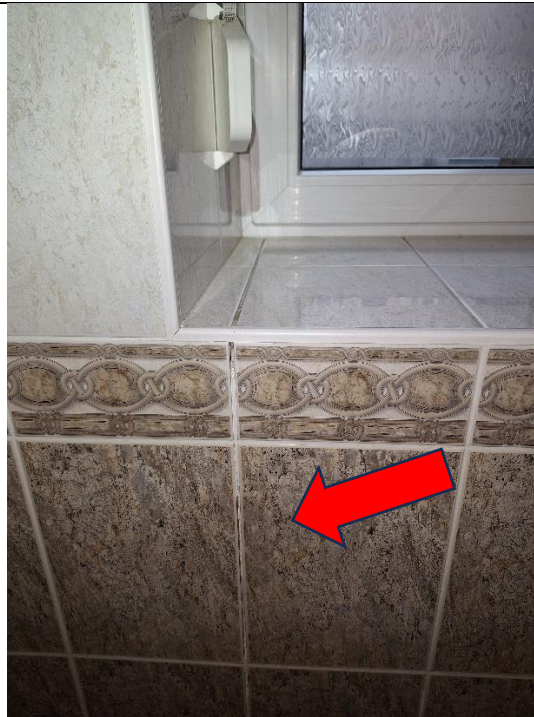
PROSTORIJA: KUPAONA 2. \_ ELEMENT: ZIDNA KERAMIKA

NS (Nesukladnost): → Uočeno je propadanje fuga keramičke obloge.

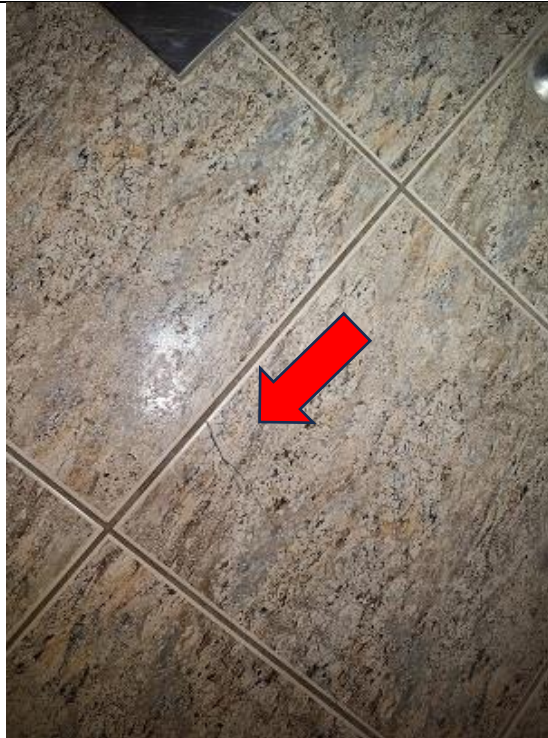
PROSTORIJA: KUPAONA 2. \_ ELEMENT: PODNA KERAMIKA

NS (Nesukladnost): → Uočene su pukotine na podnoj keramičkoj oblozi.

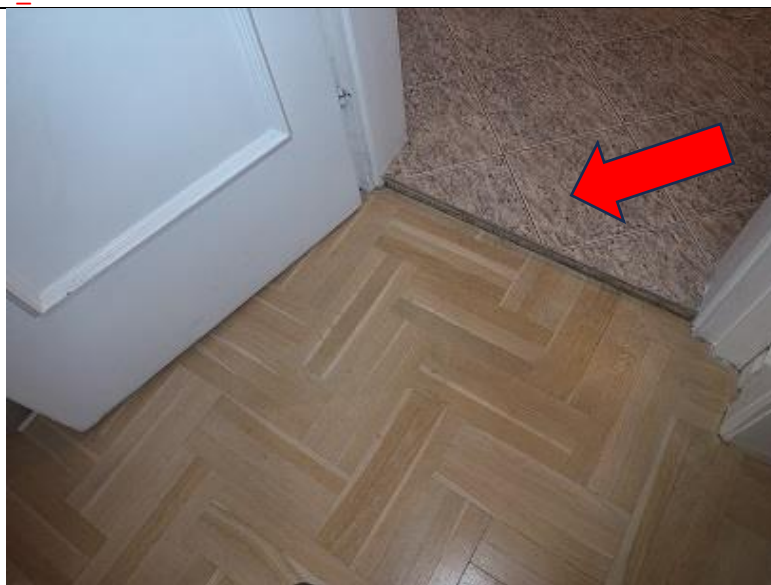
PROSTORIJA: KUPAONA 2. \_ ELEMENT: POD I ODZRAČNA REŠETKA NA VRATIMA

**NS (Nesukladnost):** → Uočena je visinska razlika između podne obloge sanitarnog čvora i ostatka stana, što može predstavljati povećani rizik od prelijevanja vode i lokalnog plavljenja prostora. Također, uočeno je da na vratima nije ugrađena odzračna rešetka.

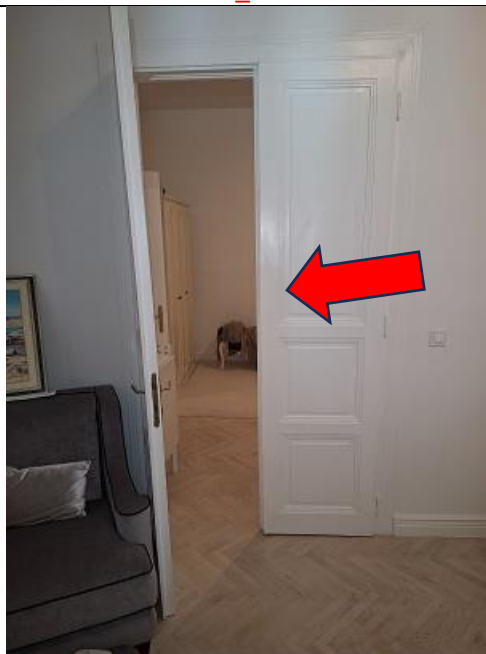
PROSTORIJA: SPOJ SPAVAĆE SOBE I DNEVNOG BORAVKA \_ ELEMENT: DVOKRILNA VRATA

**NS (Nesukladnost):** → Vrata nije bilo moguće u potpunosti zatvoriti tijekom pregleda.

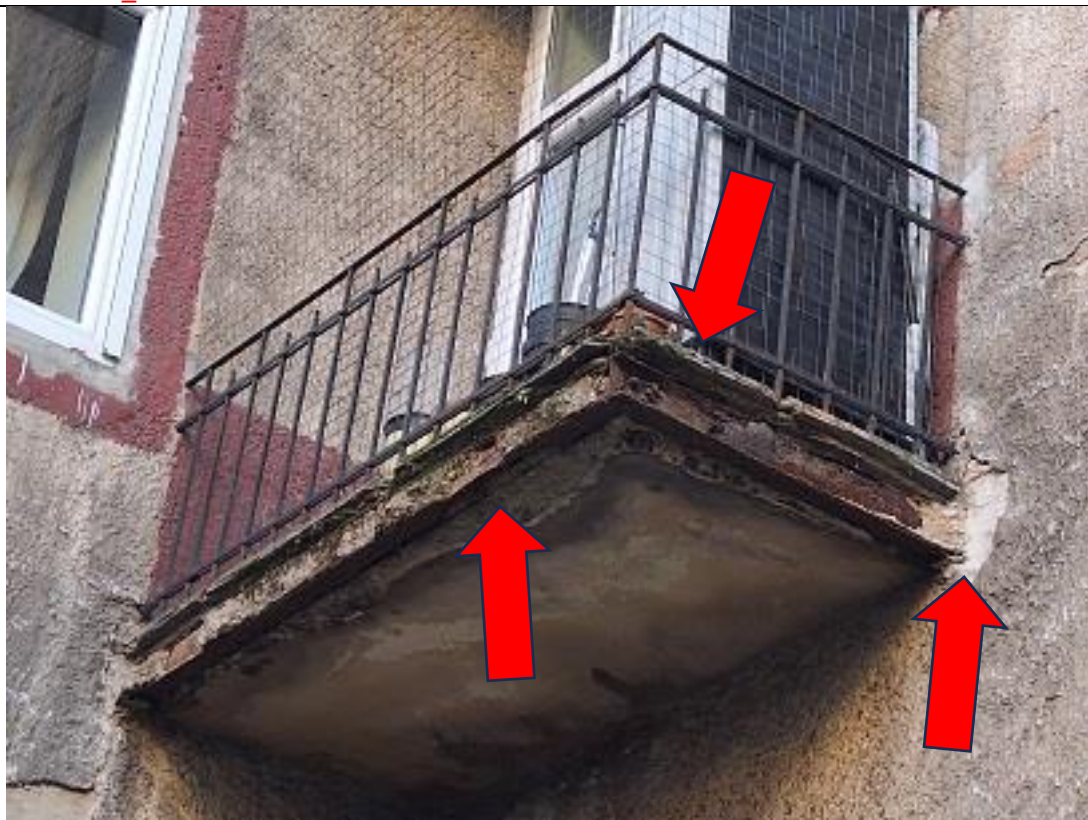
PROSTORIJA: BALKON \_ ELEMENT: NOSIVA KONSTRUKCIJA BALKONA

**NS (Nesukladnost):** → Uočena su značajna oštećenja i degradacija balkonske konstrukcije, što može predstavljati rizik za sigurnost tijekom uporabe.

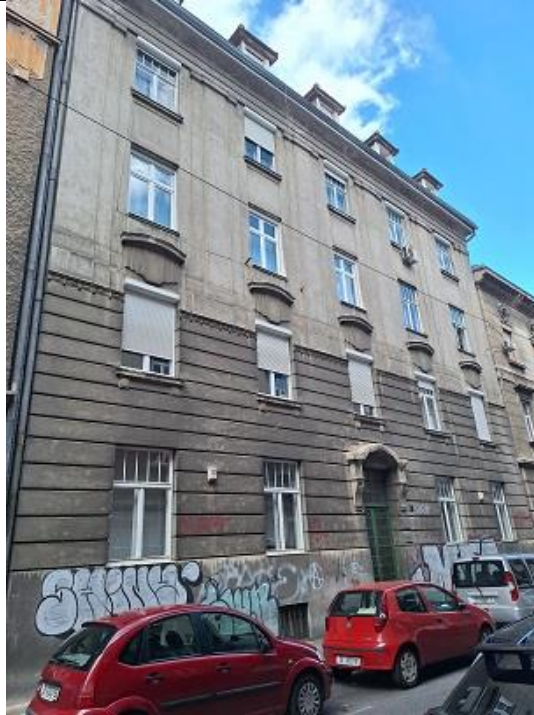
PROSTORIJA: ZAJEDNIČKI PROSTORI \_ ELEMENT: ULIČNA FASADA

**NS (Nesukladnost):** ➡ Uočena je dotrajalost fasade uličnog pročelja, koja prema vizualnoj procjeni ne zadovoljava današnje zahtjeve energetske učinkovitosti građevine.

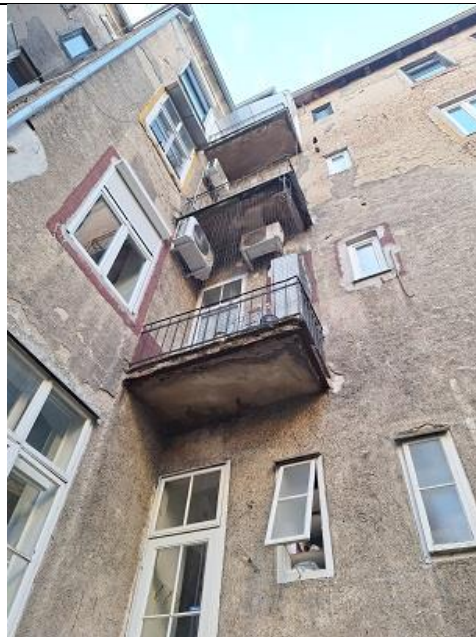
PROSTORIJA: ZAJEDNIČKI PROSTORI \_ ELEMENT: DVORIŠNA FASADA

**NS (Nesukladnost):** ➡ Uočena je dotrajalost fasade dvorišnog pročelja, koja prema vizualnoj procjeni ne zadovoljava današnje zahtjeve energetske učinkovitosti građevine.

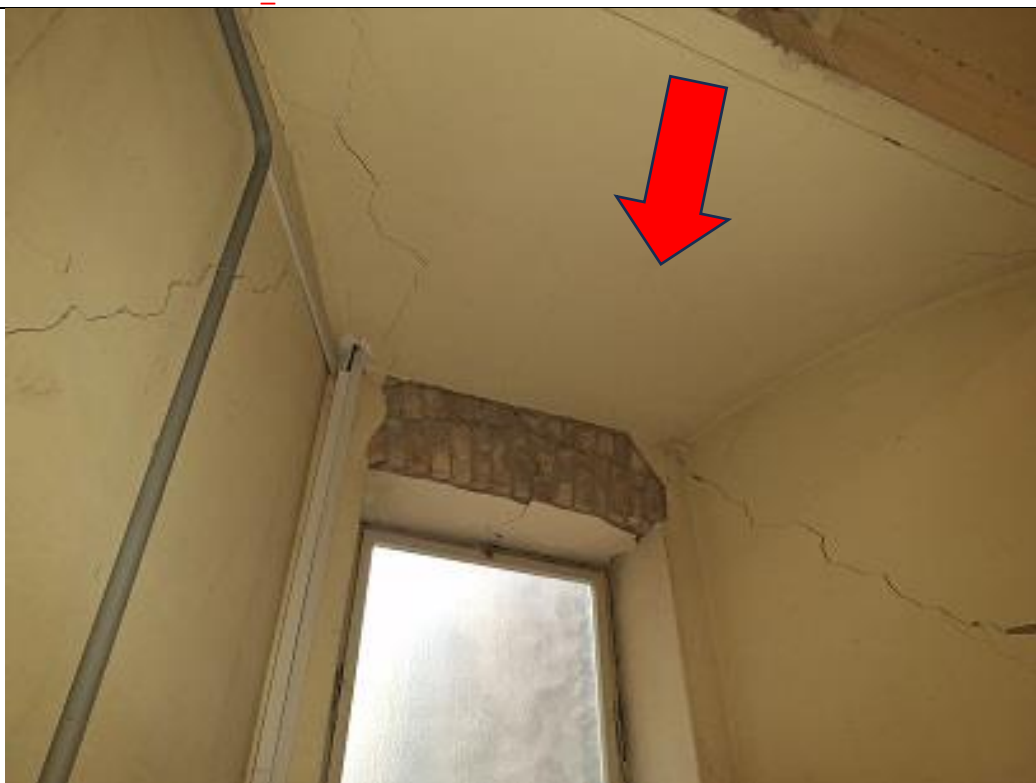
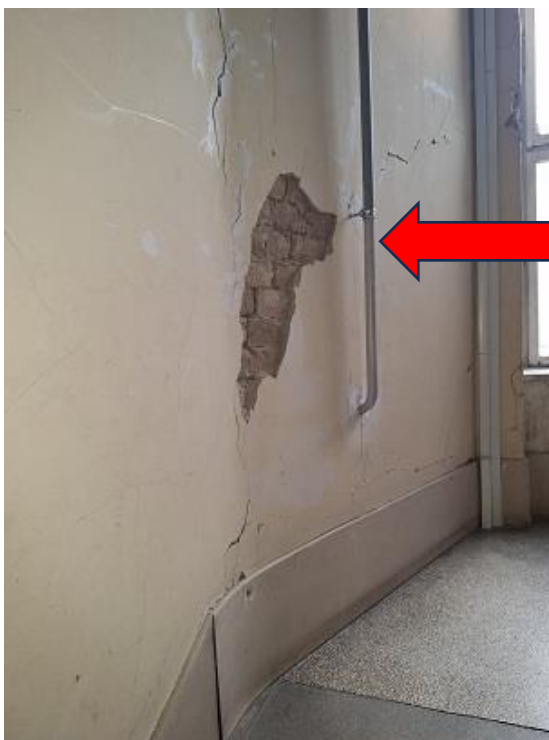
PROSTORIJA: ZAJEDNIČKI PROSTORI \_ ELEMENT: STUBIŠTE

Uočene su pukotine i lokalna oštećenja žbuke na stubištu.

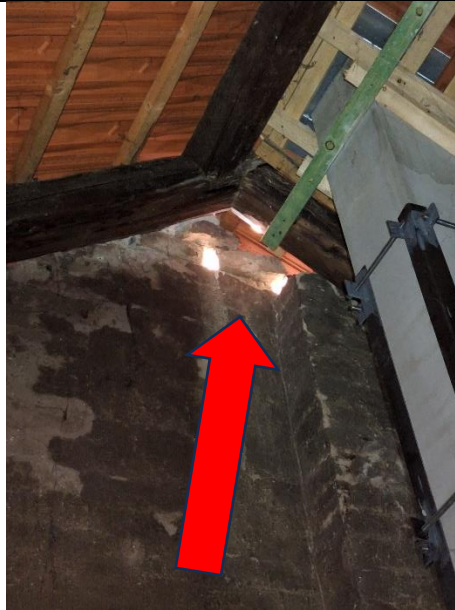
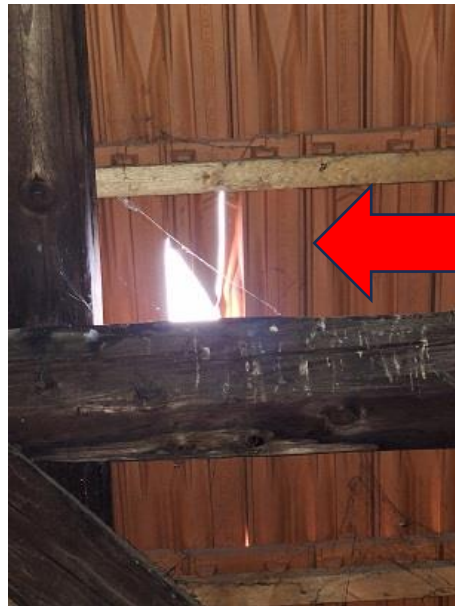
PROSTORIJA: ZAJEDNIČKI PROSTORI \_ ELEMENT: POTKROVLJE

**Na više pozicija uočeni su oštećeni i/ili napuknuti crijepovi. Potkrovlje prema vizualnoj procjeni ne zadovoljava današnje zahtjeve energetske učinkovitosti građevine.**

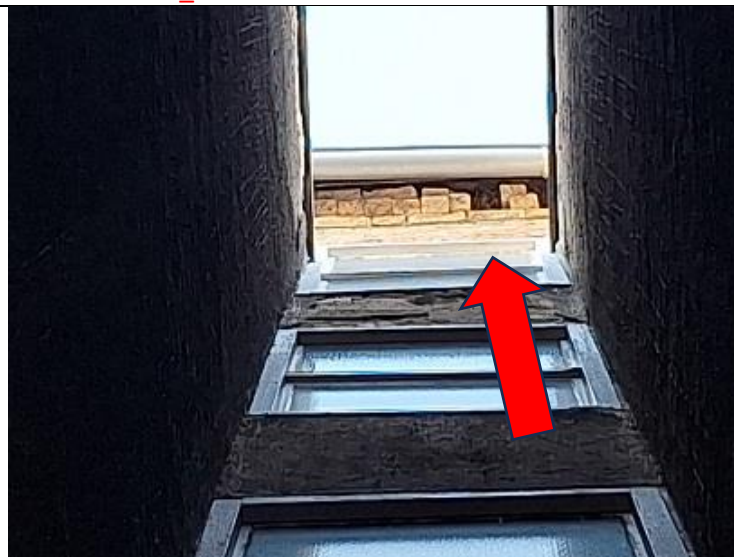
PROSTORIJA: ZAJEDNIČKI PROSTORI \_ ELEMENT: POTKROVLJE

**NS (Nesukladnost):** → Uočena su oštećenja i degradacija krovnog vijenca, što može predstavljati rizik od odvajanja i pada dijelova konstrukcije.

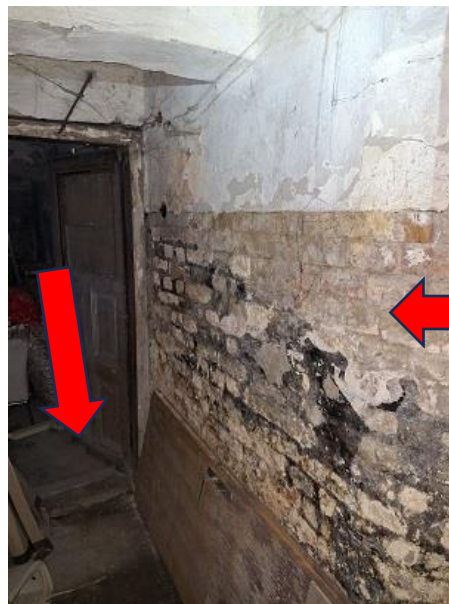
PROSTORIJA: ZAJEDNIČKI PROSTORI \_ ELEMENT: PODRUM

**NS (Nesukladnost):** → Uočena je značajna dotrajalost zidnih i podnih obloga, koje prema vizualnoj procjeni ne zadovoljavaju pojedine zahtjeve vezane uz higijenu, zdravlje, sigurnost i pristupačnost tijekom uporabe građevine.

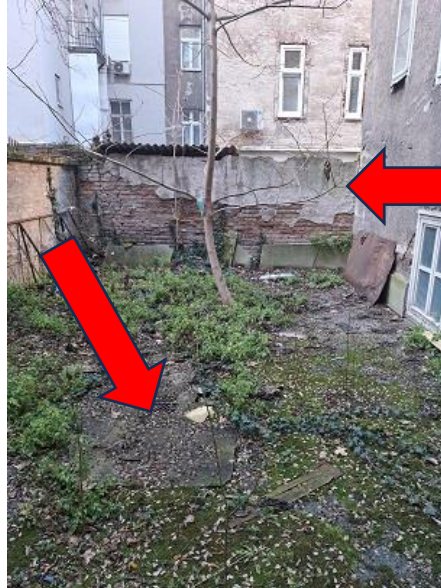
PROSTORIJA: ZAJEDNIČKI PROSTORI \_ ELEMENT: DVORIŠTE

**NS (Nesukladnost):** ➡ Uočena je značajna dotrajalost zidnih i podnih obloga, koje prema vizualnoj procjeni ne zadovoljavaju pojedine zahtjeve vezane uz higijenu, zdravlje, sigurnost i pristupačnost tijekom uporabe građevine.

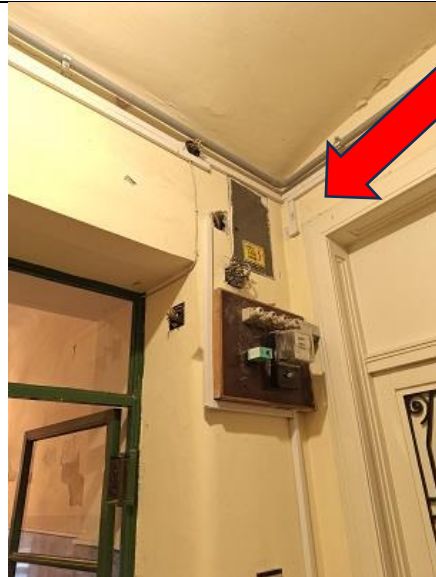
PROSTORIJA: ZAJEDNIČKI PROSTORI \_ ELEMENT: ELEKTROINSTALACIJE NA STUBIŠTU

**NS (Nesukladnost):** ➡ Zbog starosti i zatečenog stanja instalacija postoji mogućnost da elektroinstalacije ne zadovoljavaju današnje sigurnosne standarde i tehničke zahtjeve.
