<b>VRSTA ZAPISA:</b>	<b>IZVJEŠĆE</b>	
<b>NAZIV ZAPISA:</b>	<b>Stručno izvješće o vizualnom pregledu nekretnine</b>	
<b>BR. DOKUMENTA:</b>		
<b>DATUM PREGLEDA:</b>		
<b>LOKACIJA:</b>		
<b>PREGLED IZVRŠIO:</b>	Ivan Jurković dipl. ing. građ. broj ovlaštenja G4035 EVORA d.o.o. ulica Ciglarska 4 iz Hrvatskog Leskovca, OIB 86169505618	
<b>KONTAKT PODACI:</b>	mob. 098-209-044 e-mail: info@evora.hr	
<b>SVRHA PREGLEDA:</b>		
<b>METODOLOGIJA:</b>		
<b>VRSTA NEKRETNINE:</b>	X Stan <input type="checkbox"/> Kuća <input type="checkbox"/> Poslovni prostor <input type="checkbox"/> Drugo: _____	
<b>PRISUTNI :</b>	<b>IME I PREZIME / FUNKCIJA:</b>	
	<b>IME I PREZIME / FUNKCIJA:</b>	
	<b>IME I PREZIME / FUNKCIJA:</b>	
	<b>IME I PREZIME / FUNKCIJA:</b>	
<b>TEMPERATURA:</b>	<b>VREMENSKI UVJETI:</b>	<b>PRISTUP NEKRETNINI:</b>

## FOTODOKUMENTACIJA I TEHNIČKA ZAPAŽANJA

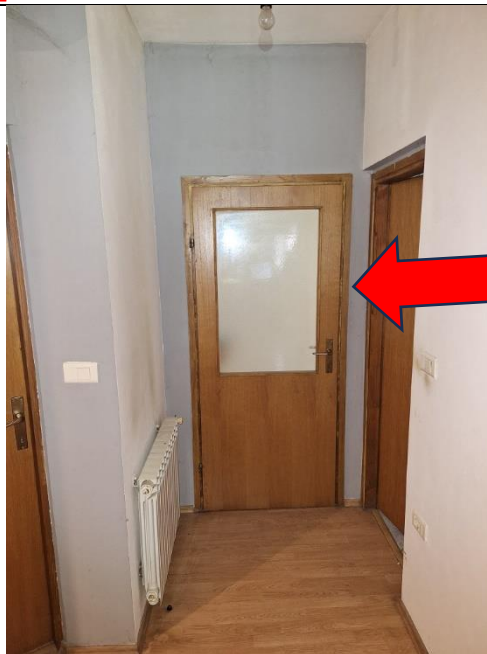
**U1.0**

PROSTORIJA: ULAZNI PREDPROSTOR \_ ELEMENT: ULAZNA VRATA

**Preporučuje se zamjena postojećih ulaznih vrata novim protuprovalnim vratima radi povećanja sigurnosti tijekom uporabe objekta.**

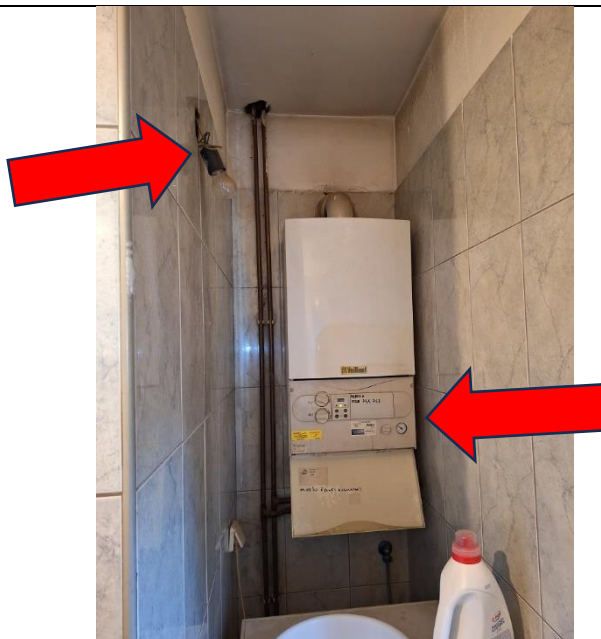
U2.0

PROSTORIJA: KUPAONA \_ ELEMENT: BOJLER I EL. INSTALACIJE

NS (Nesukladnost): ➡ Preporučuje se izvršiti pregled i kontrolu bojlera od strane ovlaštenog instalatera radi provjere ispravnosti i sigurnosti sustava.

NS (Nesukladnost): ➡ Preporučuje se izvršiti pregled elektroinstalacija te prema potrebi zamijeniti dotrajale ili nesigurne dijelove instalacija.

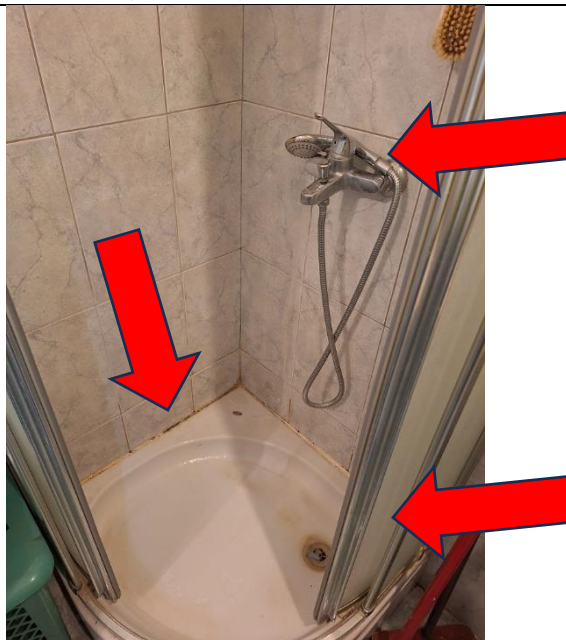
U3.0

NS (Nesukladnost): ➡ Uočena je dotrajalost silikonskih spojeva tuš kabine.

NS (Nesukladnost): ➡ Uočena je dotrajalost sanitarne opreme, uključujući slavine, tuš i tuš kabinu.

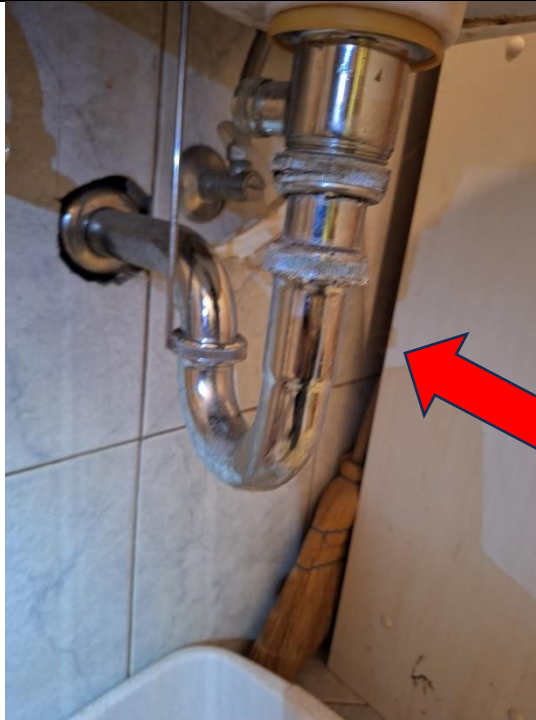
U4.0

Uočeno je propuštanje vode na spoju odvoda umivaonika. Također je uočena dotrajalost umivaonika i slavine.

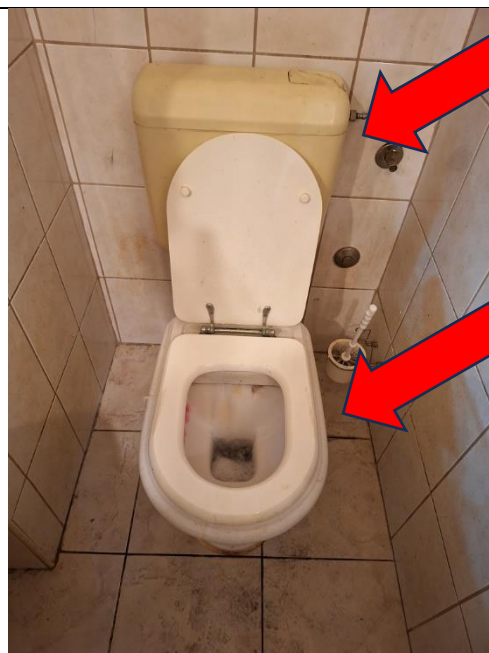
U5.0

Uočena je dotrajalost WC školjke i vodokotlića.

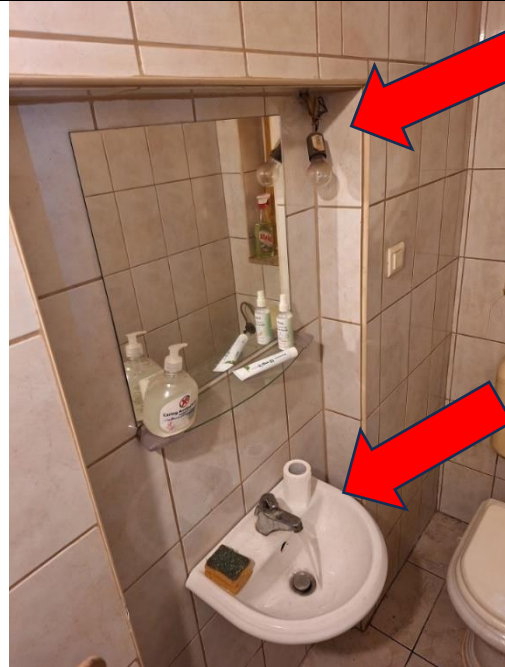
U6.0

NS (Nesukladnost): ➡ Uočena je dotrajalost umivaonika i slavine.

NS (Nesukladnost): ➡ Preporučuje se izvršiti pregled elektroinstalacija te prema potrebi zamijeniti dotrajale instalacije

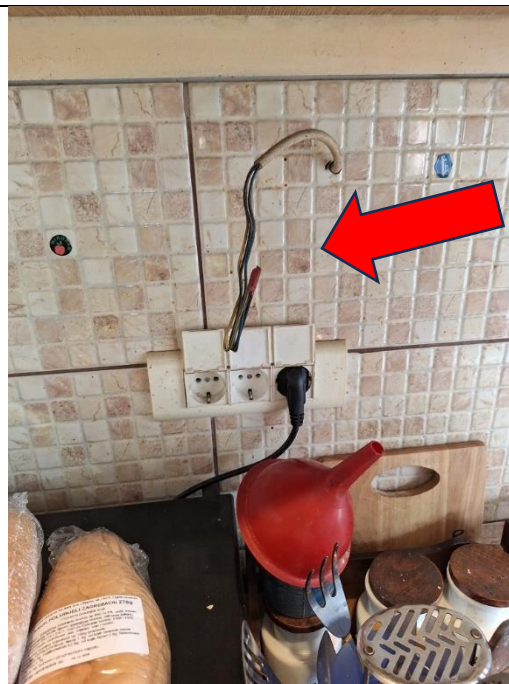
U7.0

PROSTORIJA: SVE \_ ELEMENT: EL. INSTALACIJE

NS (Nesukladnost): ➡ Preporučuje se izvršiti detaljan pregled svih elektroinstalacija te prema potrebi zamijeniti dotrajale ili sigurnosno upitne dijelove sustava

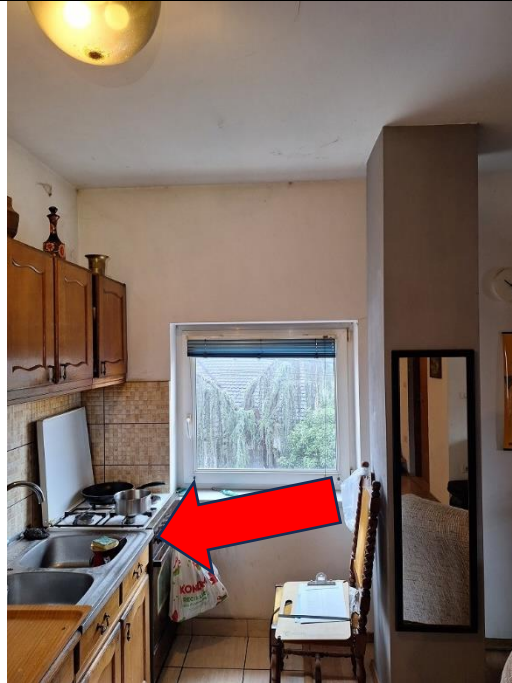
U8.0

Uočena je dotrajalost sudopera, slavine i kuhinjskih elemenata.

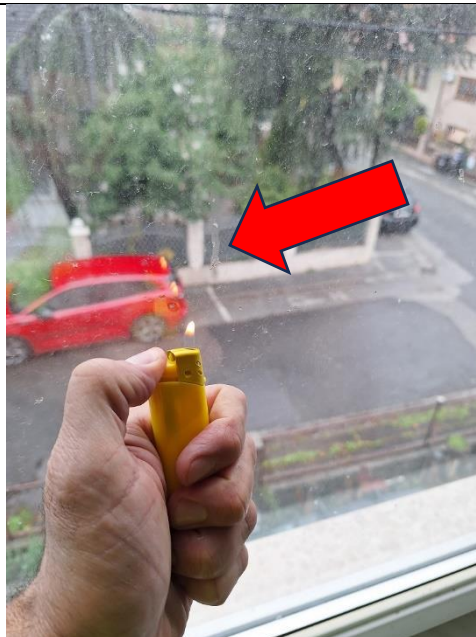
U9.0

Ugrađena je PVC stolarija sa starijim profilima i dvoslojnim ostakljenjem. U spavaćoj sobi preporučuje se servisiranje okova prozora.

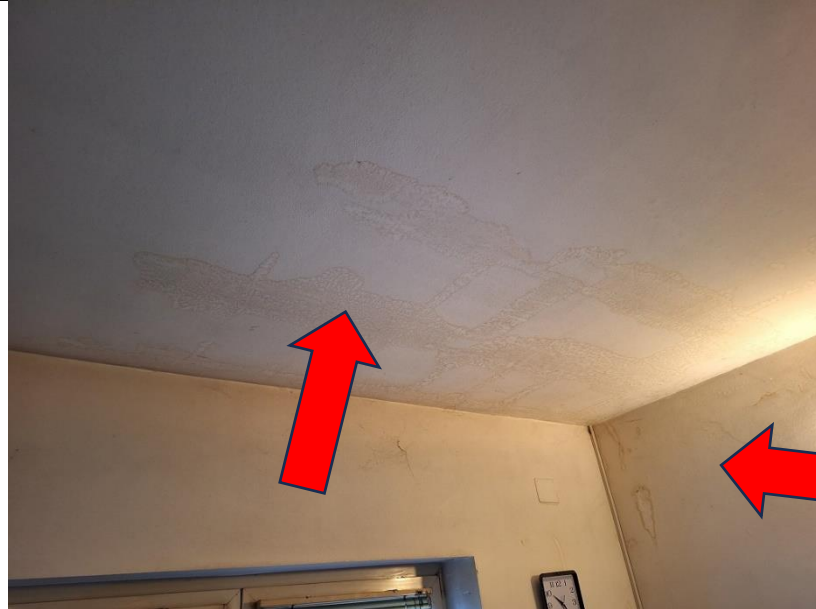
U10.0

NS (Nesukladnost): ➡ U dnevnom boravku uočene su veće mrlje na zidovima i stropu, koje prema dostupnim informacijama mogu biti povezane s prethodnim prodorom vode uslijed oštećenja krovnog pokrova.

NS (Nesukladnost): ➡ Preporučuje se izvođenje soboslikarskih radova u svim prostorijama zbog lokalnih oštećenja, tragova korištenja i dotrajalosti završnih površina.

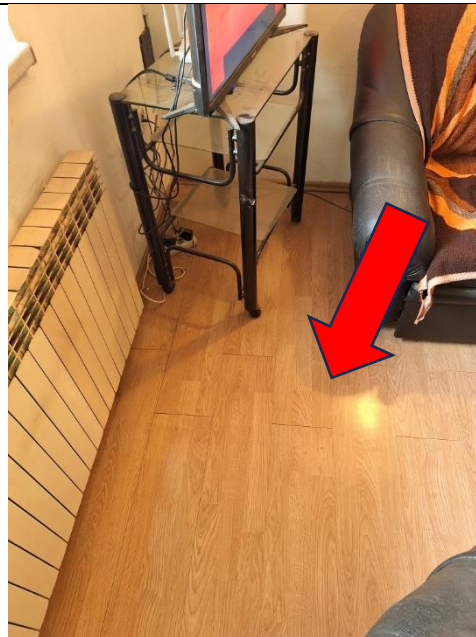
U11.0

PZ (Popraviti ili zamijeniti): ➡ Uočeno je razdvajanje laminatne obloga na pojedinim mjestima.

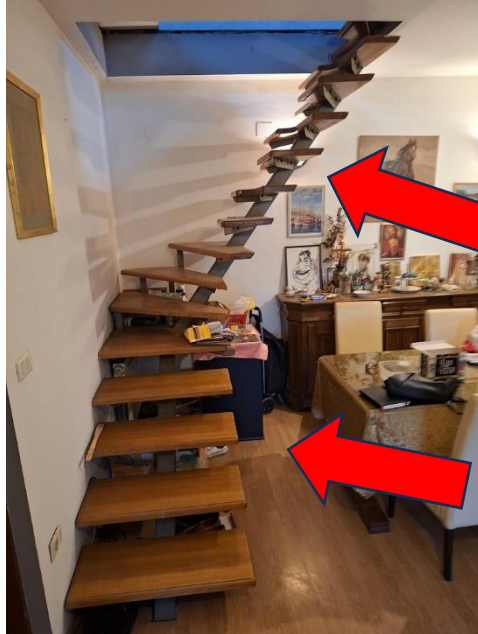
U12.0

Uočeno je strmo stubište bez izvedenog rukohvata, što može predstavljati povećani sigurnosni rizik tijekom uporabe.

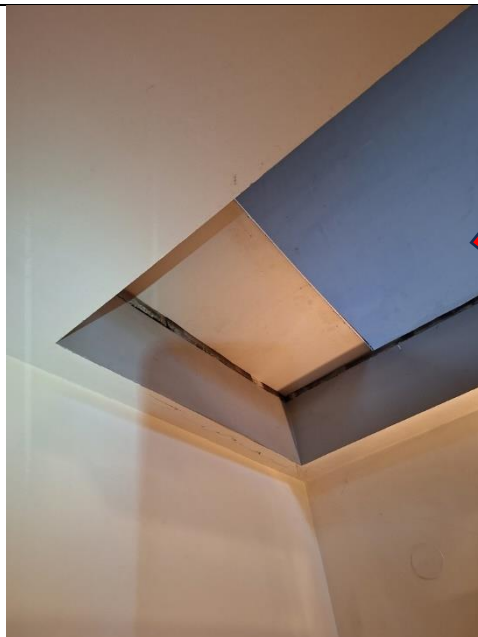
U13.0

Ulaz u potkrovlje nije izveden na adekvatan i siguran način.

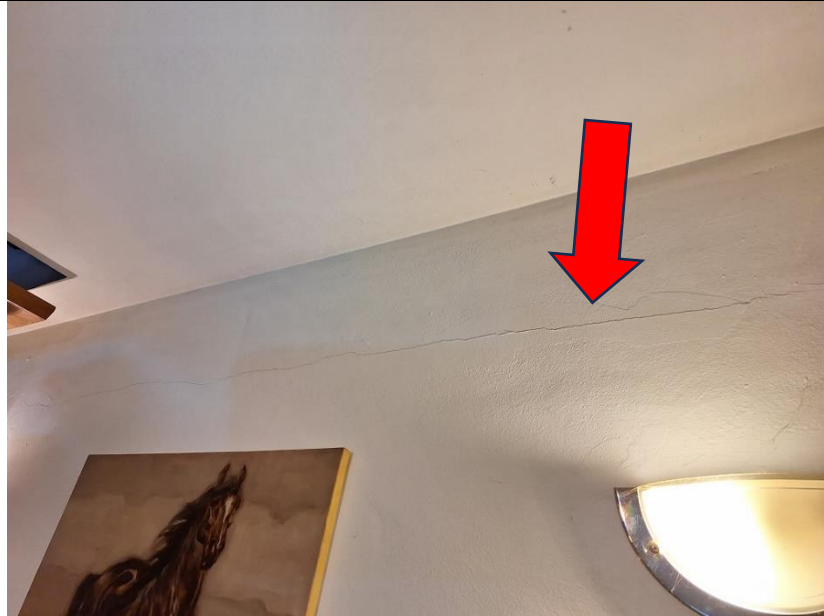
U14.0

Uočena je uzdužna pukotina na zidnoj površini.

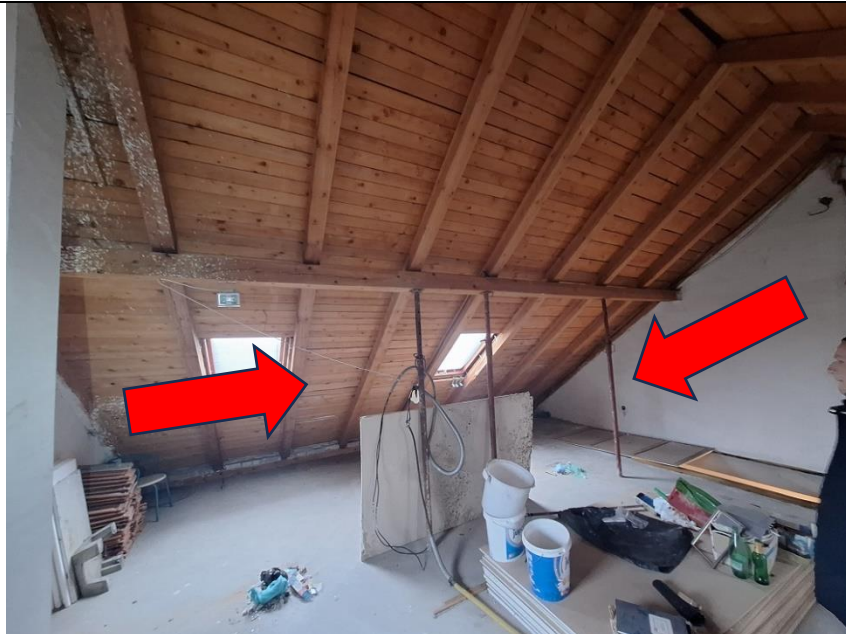
U15.0

Krovna konstrukcija prema vizualnoj procjeni ne zadovoljava u potpunosti zahtjeve mehaničke otpornosti i stabilnosti te se preporučuje detaljniji pregled i definiranje potrebnih konstruktivnih ojačanja.

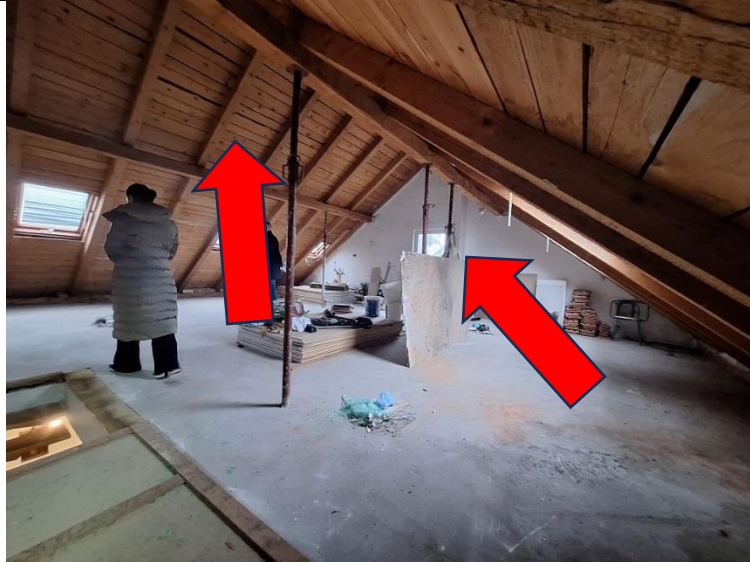
U16.0

NS (Nesukladnost): ➡ Vizualnim pregledom nije bilo moguće utvrditi jesu li izvedeni vertikalni i kosi serklaži, budući da su zabatni zidovi ožbukani.

NS (Nesukladnost): ➡ Uočeno je da nije izvedena toplinska izolacija krovišta objekta.

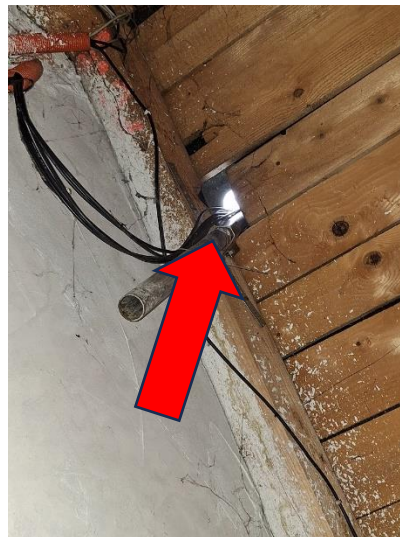
U17.0

NS (Nesukladnost): ➡ Na mjestu nosača antene nije izveden limeni opšav.

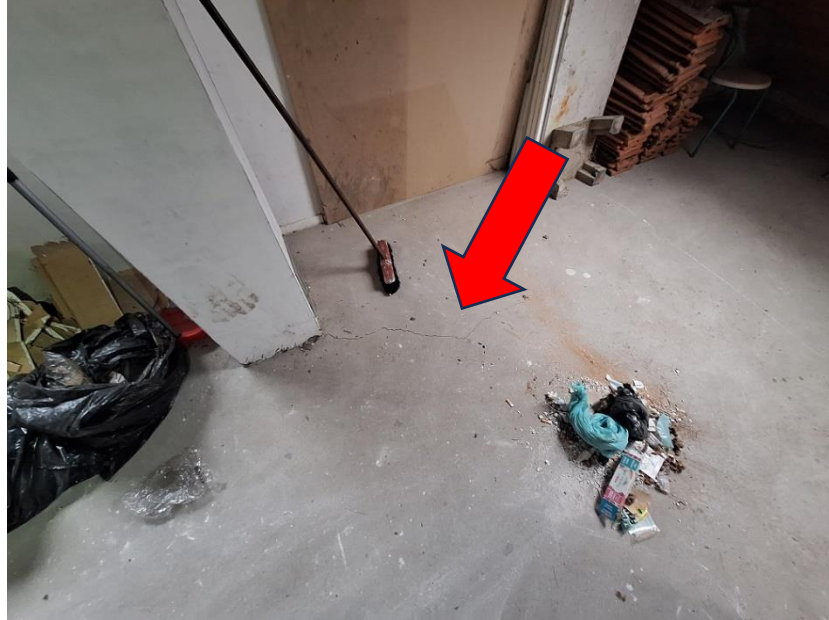
U18.0

Uočene su pukotine i lokalna oštećenja glazure.

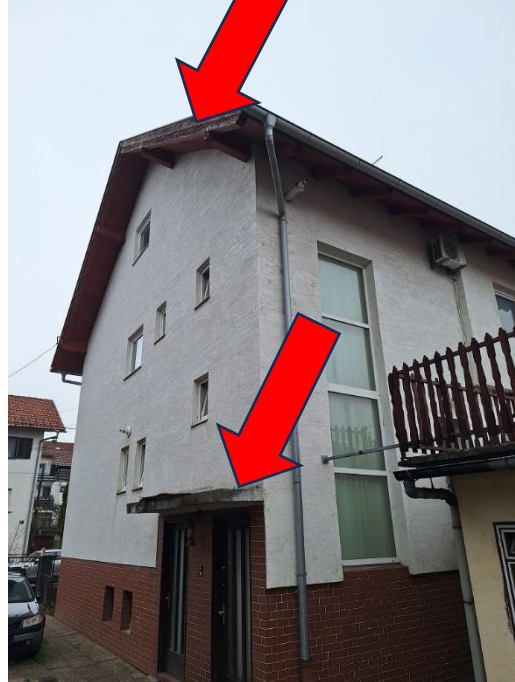
V1.0

NS (Nesukladnost): ➡ Uočeno je da nije izvedena vjetar lajsna.

NS (Nesukladnost): ➡ Ulazna nadstrešnica izvedena je bez vidljivo izvedene hidroizolacije.

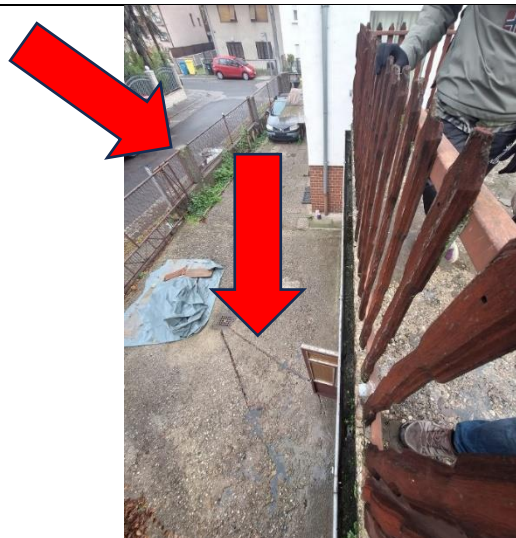
V2.0

NS (Nesukladnost): ➡ Uočena je dotrajalost dvorišne ograde.

NS (Nesukladnost): ➡ Uočena je dotrajalost i lokalna oštećenja dvorišne obloge od betona i kulir ploča.

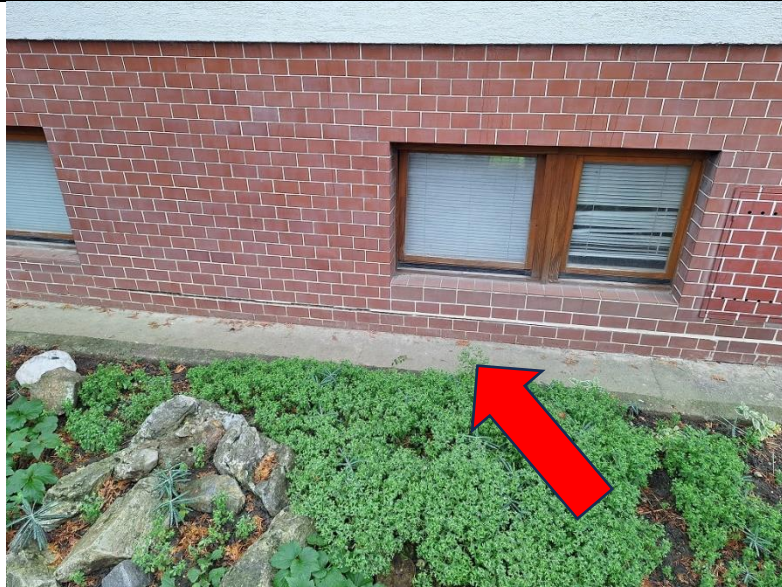
V3.0

Uočena je uzdužna pukotina na sjeverno-zapadnom pročelju u zoni suterena.

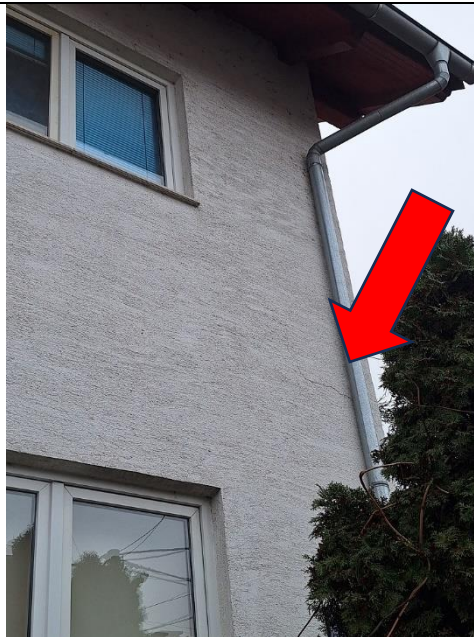
V4.0

Uočena je uzdužna pukotina na sjeverno-zapadnom pročelju na približno polovici visine objekta.

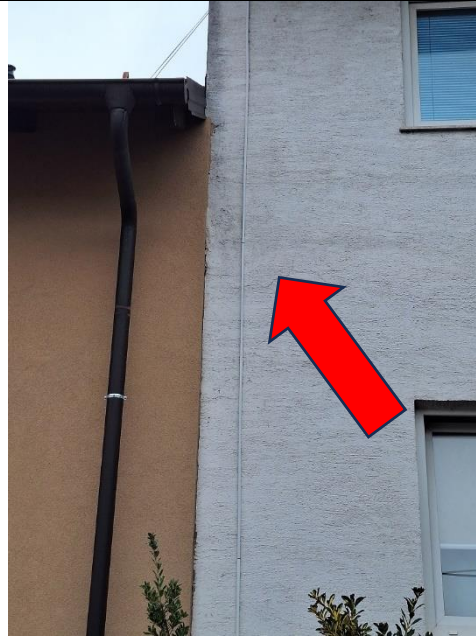
V5.0

Uočena je uzdužna pukotina na sjeverno-zapadnom pročelju na spoju sa susjednim objektom.

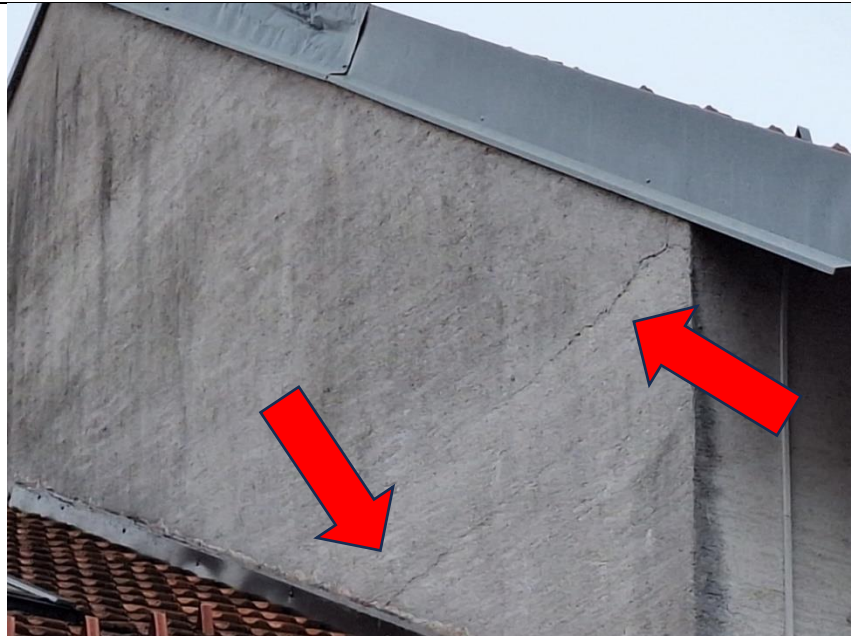
V6.0

Na sjevero-istočnom pročelju, u zoni zabatnog zida potkrovlja, uočeno je više uzdužnih pukotina.

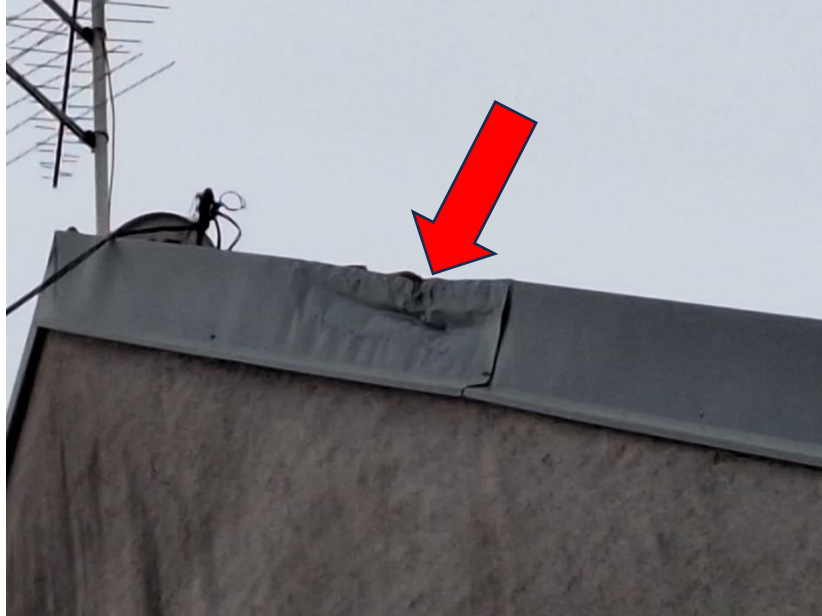
V7.0

Uočen je oštećen opšavni lim.

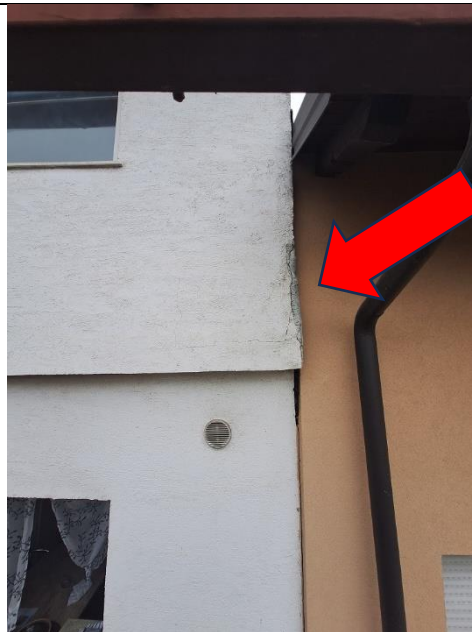
V8.0

Uočene su vertikalne i uzdužne pukotine na jugo-istočnom pročelju, na spoju sa susjednim objektom.

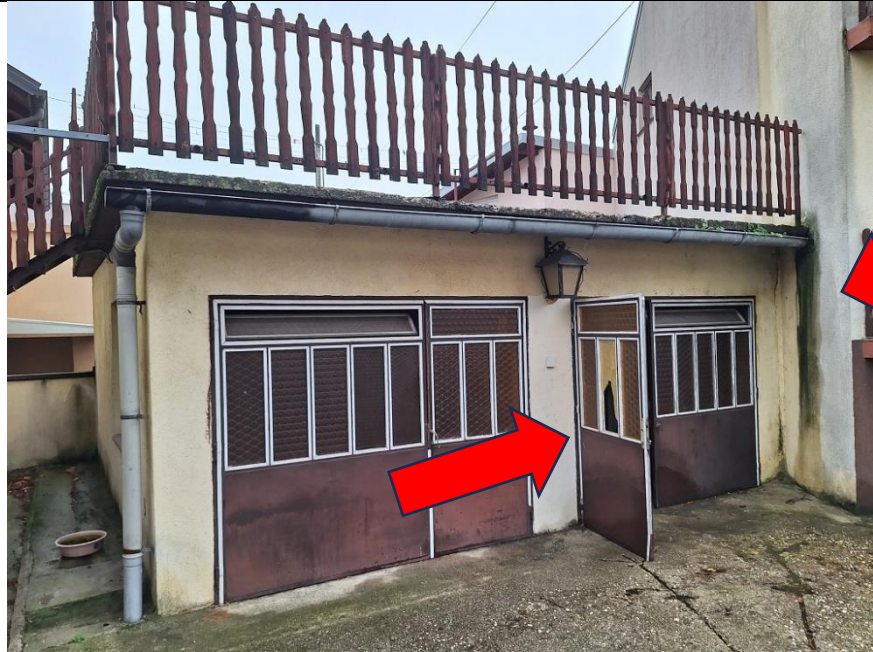
**V9.0**

**NS (Nesukladnost):** ➡ Uočeni su tragovi curenja i prodora vode s terase garaže.

**NS (Nesukladnost):** ➡ Uočena je dotrajalost i oštećenje garažnih vrata.

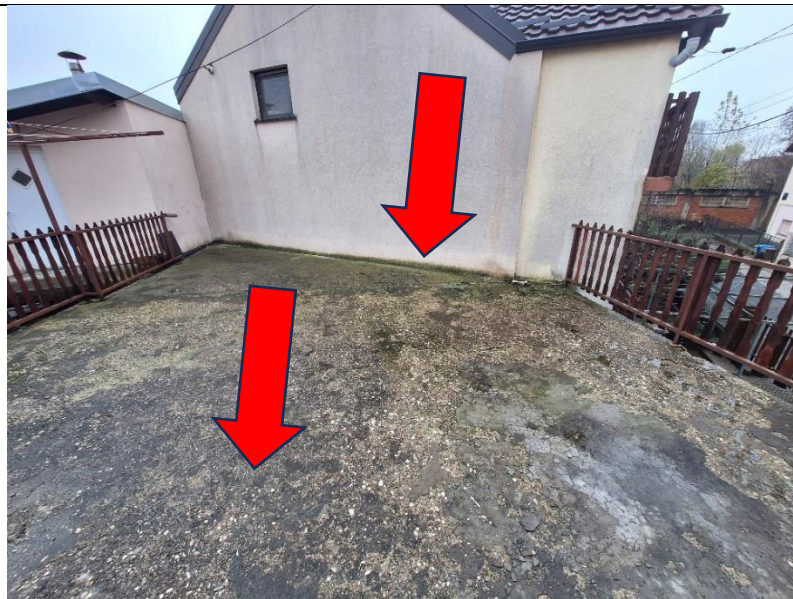
**V10.0**

**NS (Nesukladnost):** ➡ Krovna ploča garaže nije izvedena na adekvatan način te nije uočena izvedena hidroizolacija.

**NS (Nesukladnost):** ➡ Padovi krovne ploče nisu izvedeni na adekvatan način, što može biti povezano sa zadržavanjem vode i curenjem uz zid susjednog objekta.

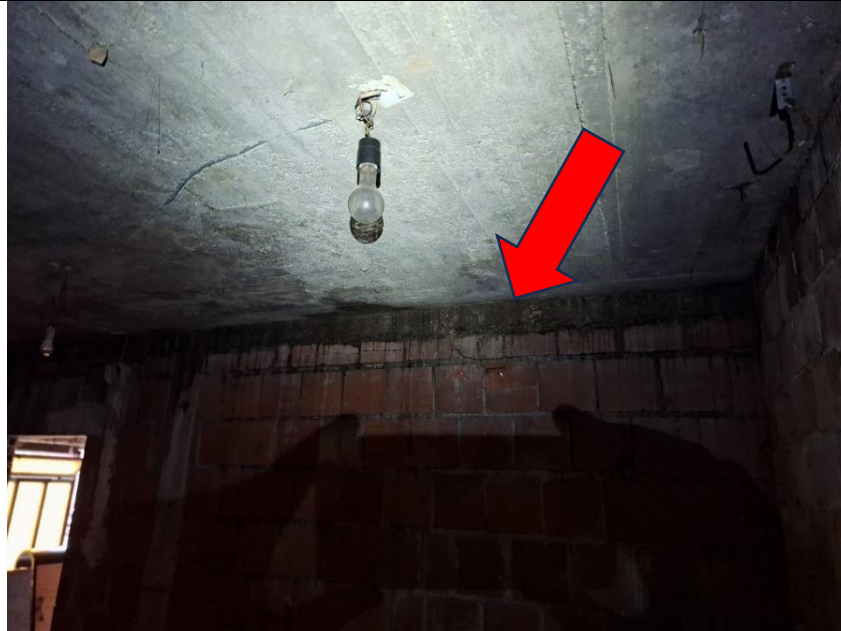
V11.0

Uočeni su tragovi curenja na spoju zida i stropa garaže.

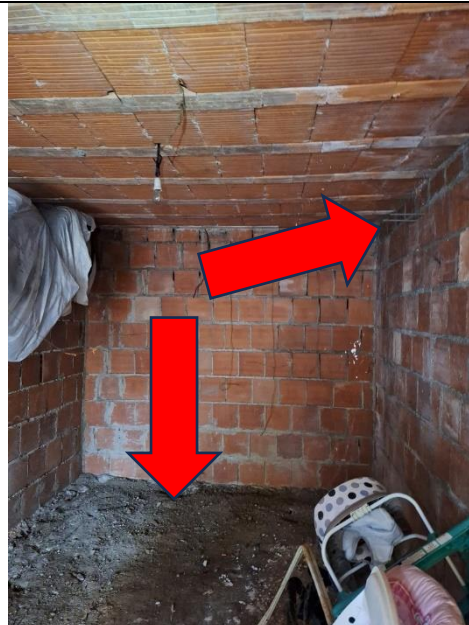
U19.0

U garaži nije izvedena završna podna obloga niti su izvedeni završni radovi žbukanja i ličenja zidova i stropa.
